DÉLI BELSŐ TÉR

SOUTHERN INTERIOR SPACE

The historic Baroque roof structure, made of spruce cut between 1771/1772 and 1773/1774, with a span of 23 m, was reinforced with spruce elements cut in the summer of 1830 and the winter of 1830/1831. Since then, it has only now undergone a overall restoration. Due to the correctness of the structural concept, only the biologically damaged elements and not functioning joints needed to be restored and new elements were needed only locally.

The most important structural intervention was the placement of the steel 3D truss-girder, above the vaults, in the axis of the buttresses, which increase the safety of the walls above the arches, between the naves, in case of an earthquake.

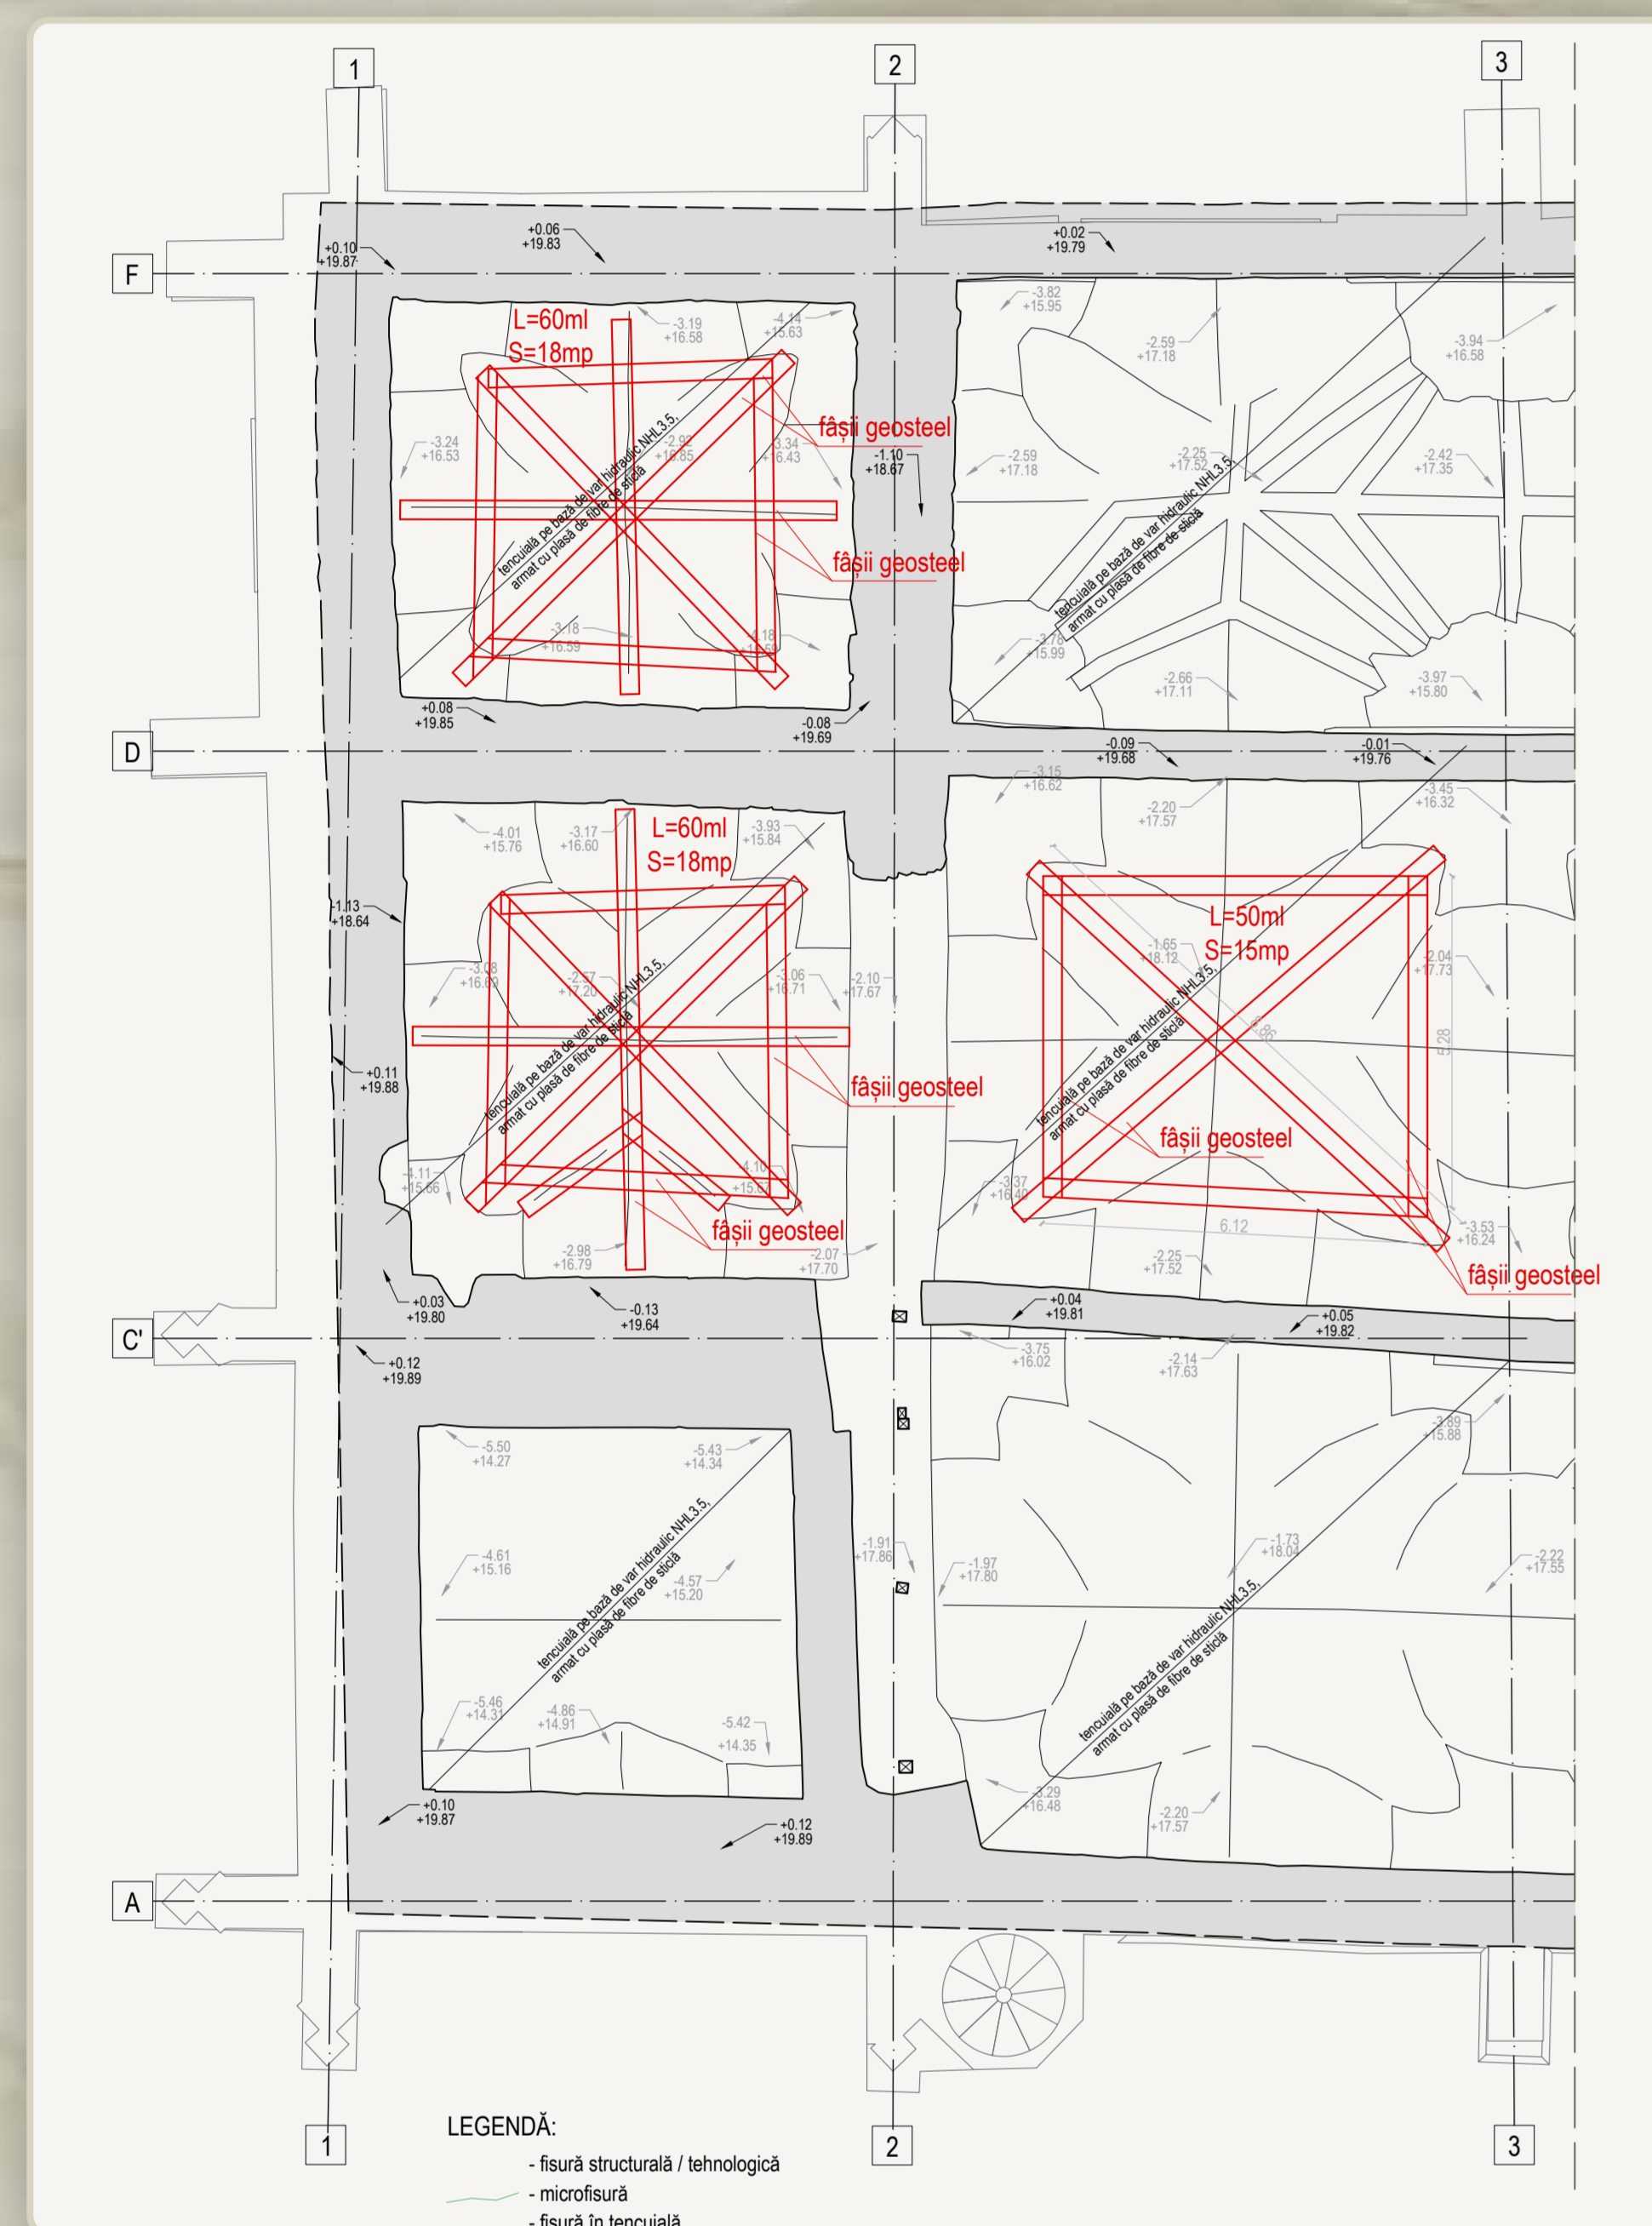
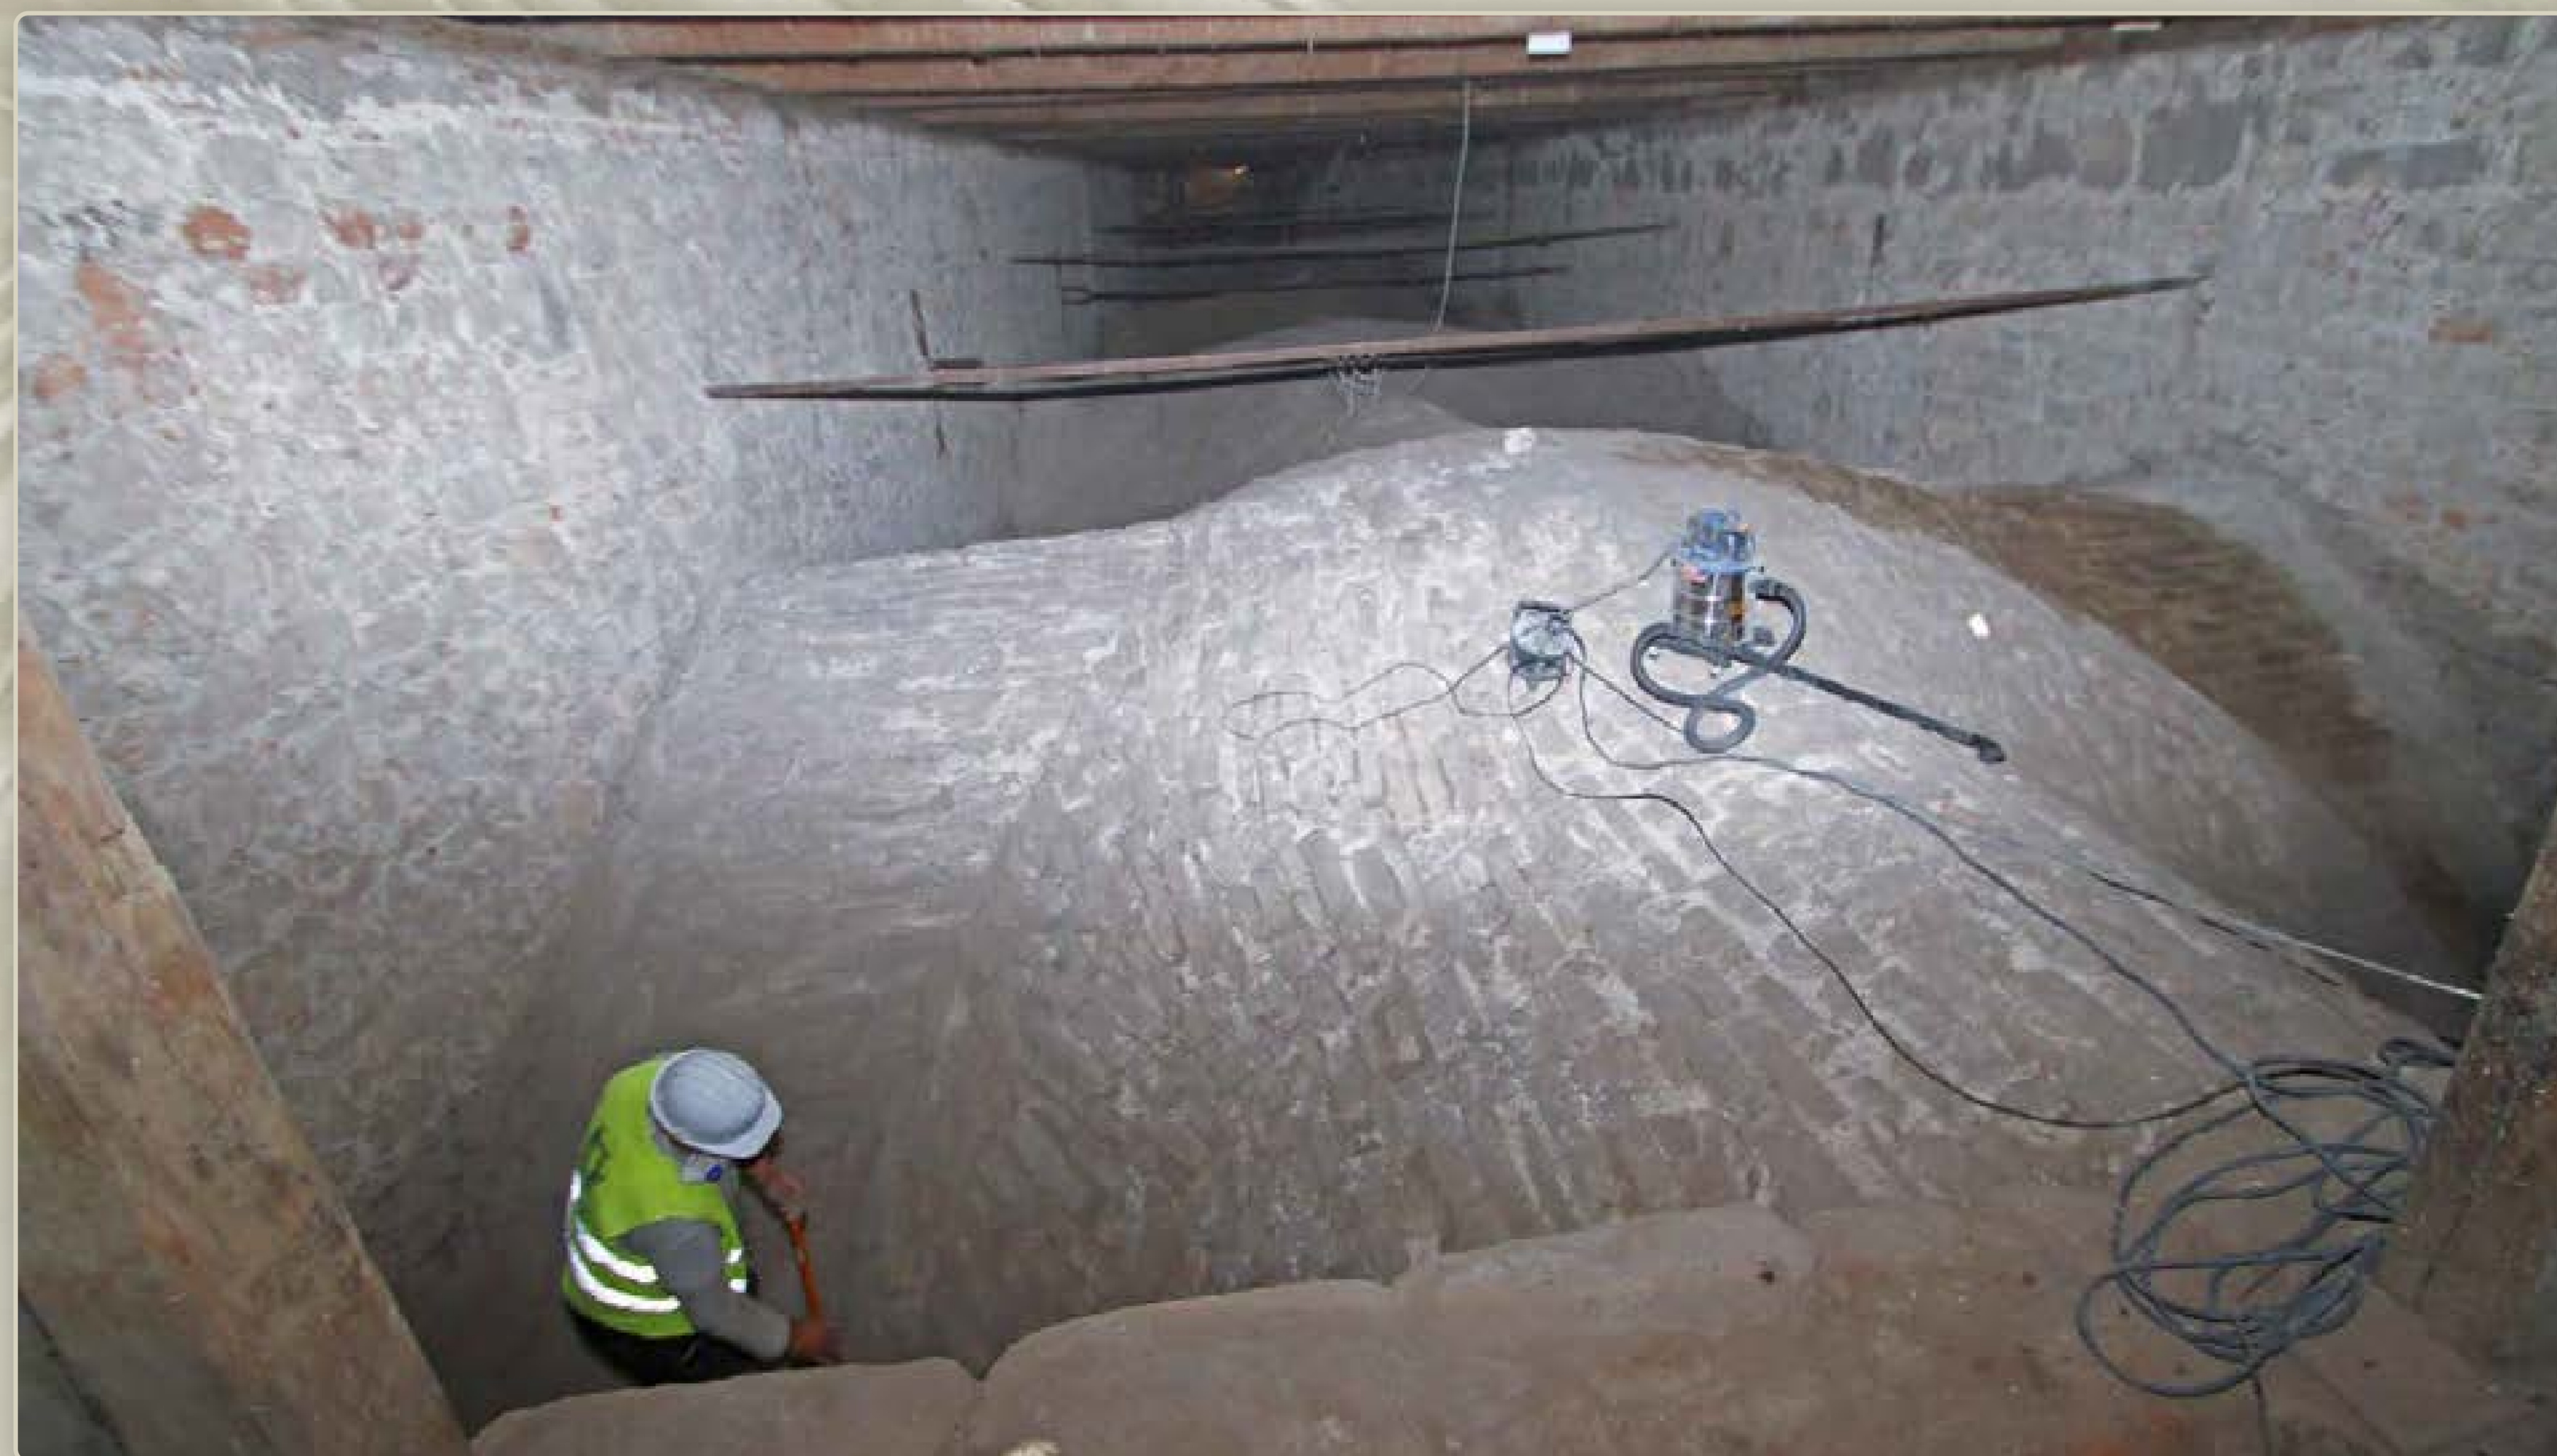
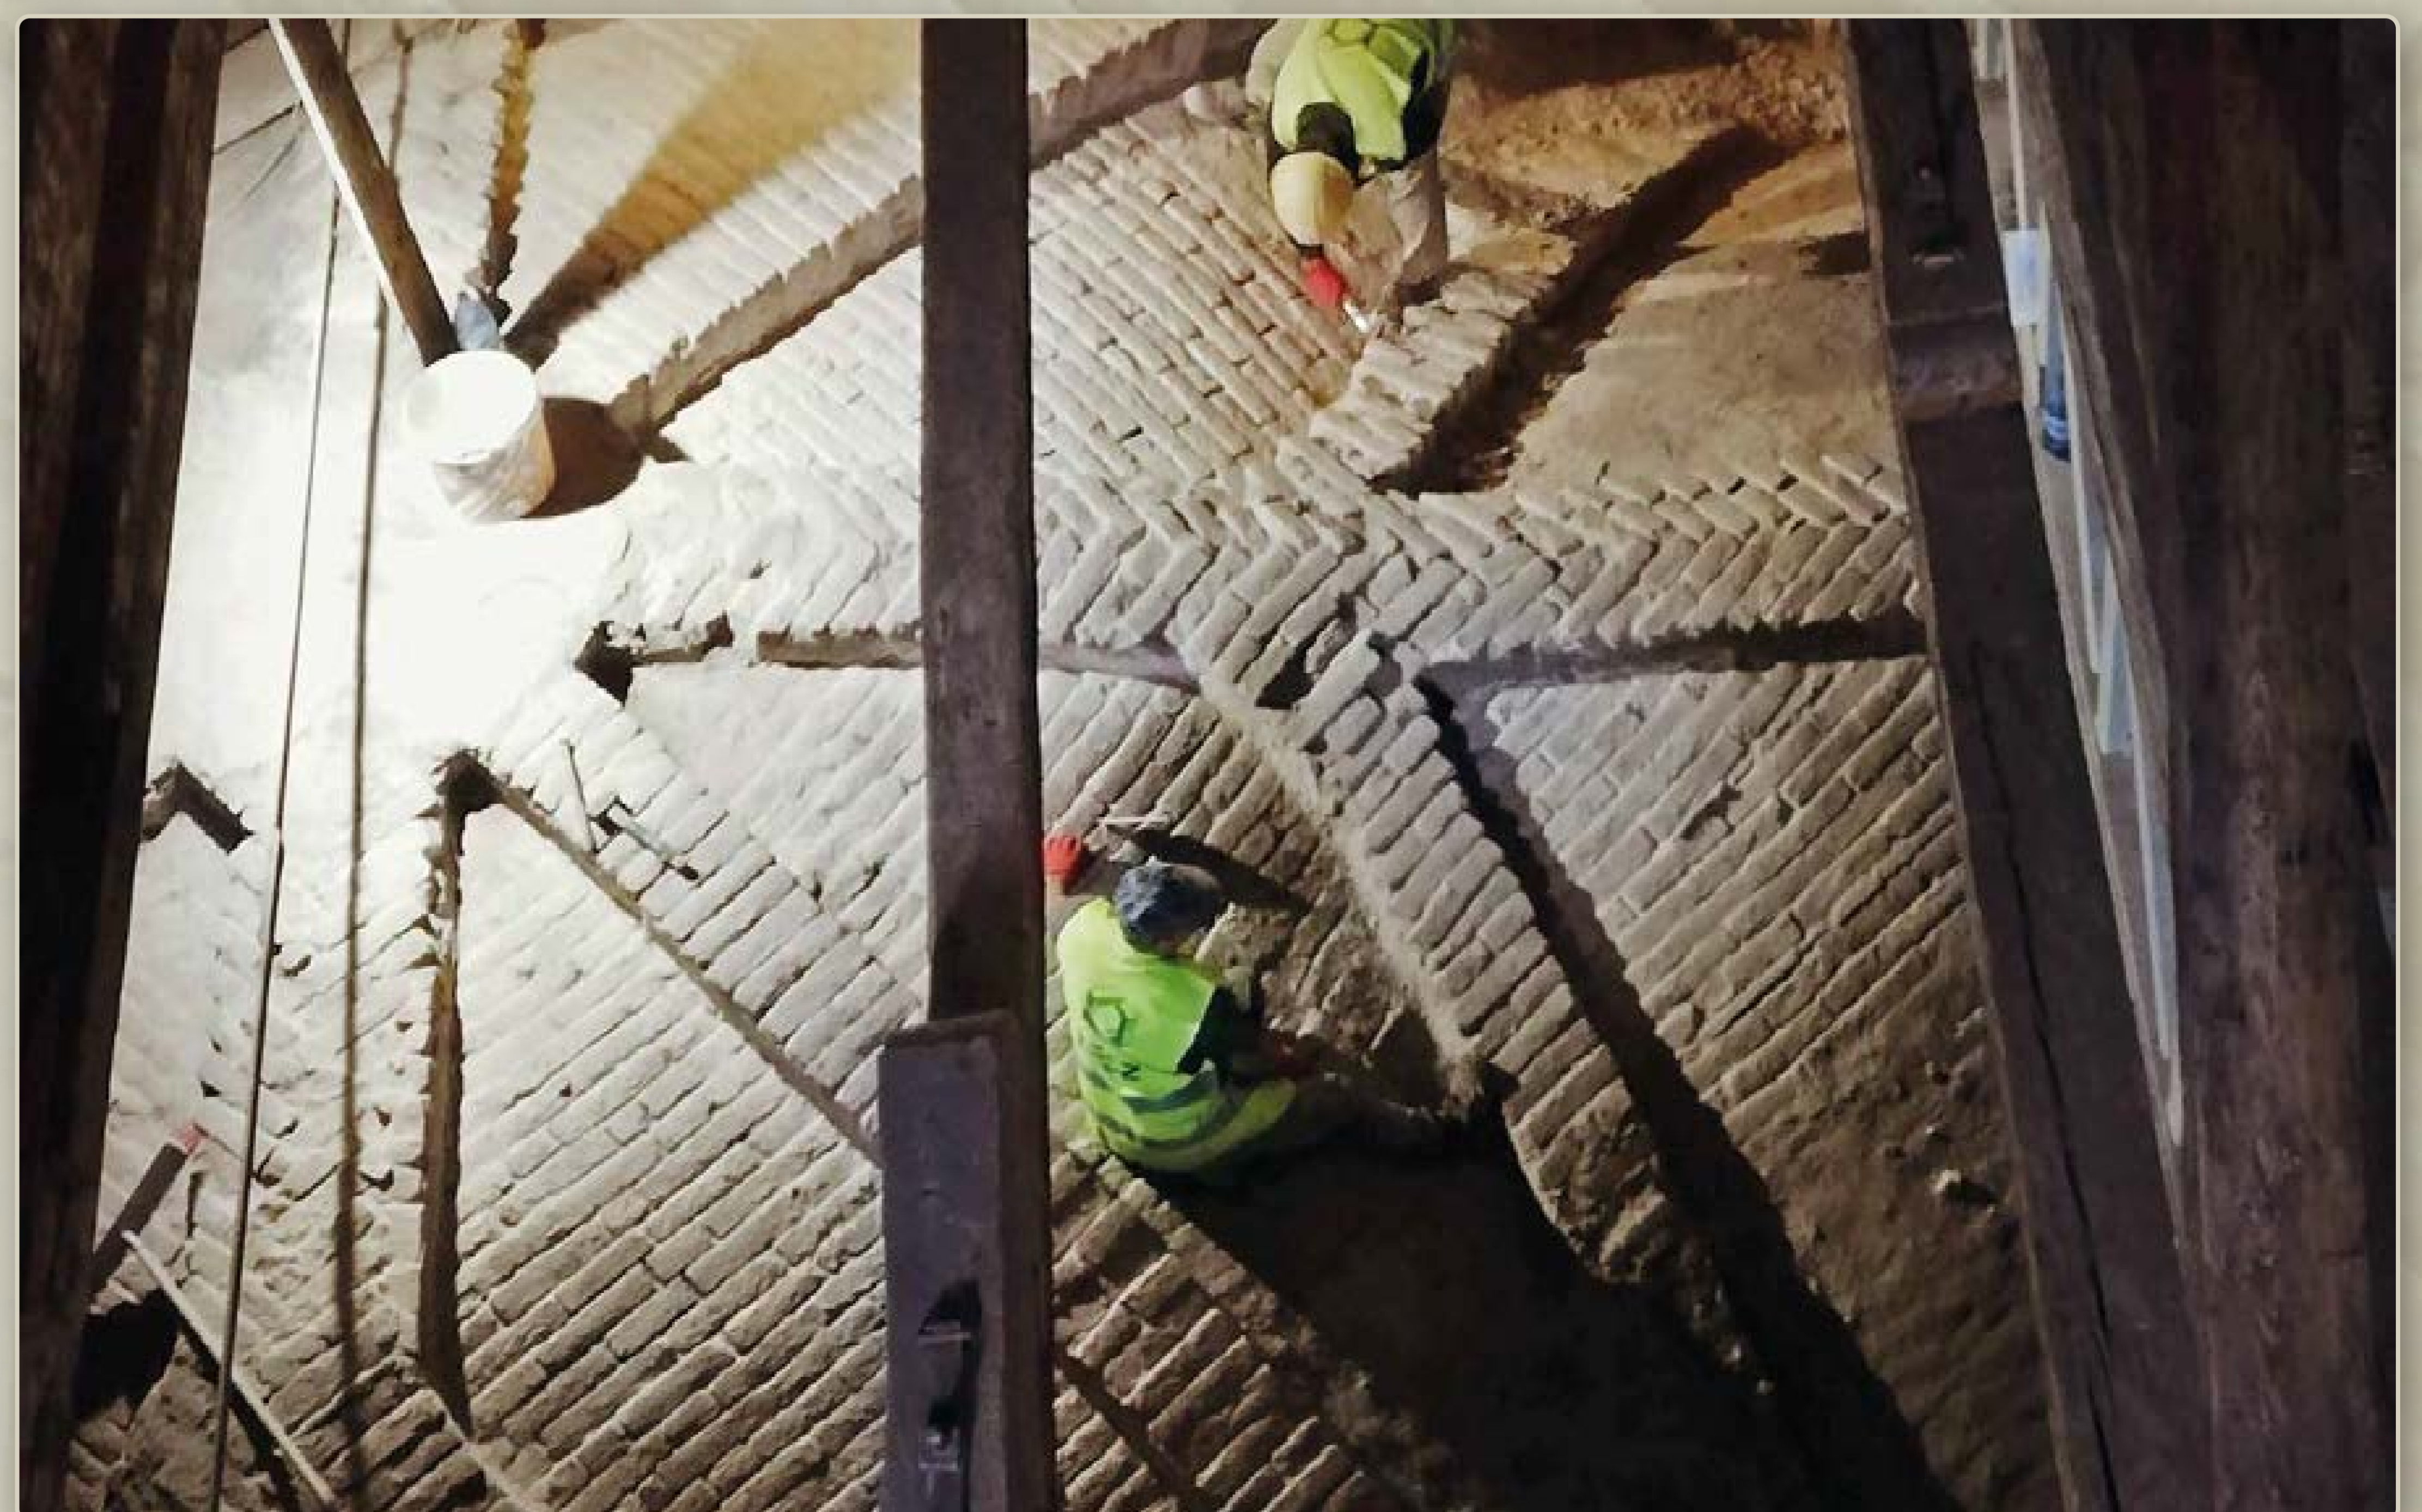
EXTRADOS OF VAULTS – STRUCTURAL INTERVENTIONS

The original Gothic cross and star vaults of stone masonry have been partially or totally rebuilt several times in their history, using brickwork and occasionally doubling arches on the extrados. Cracks have been wedged, grouted and the surface repointed, and in places treated with geosteel and NHL render reinforced with fibreglass mesh on the extrados of the vaults. In places, the joints were reinforced with inox spiral bars.

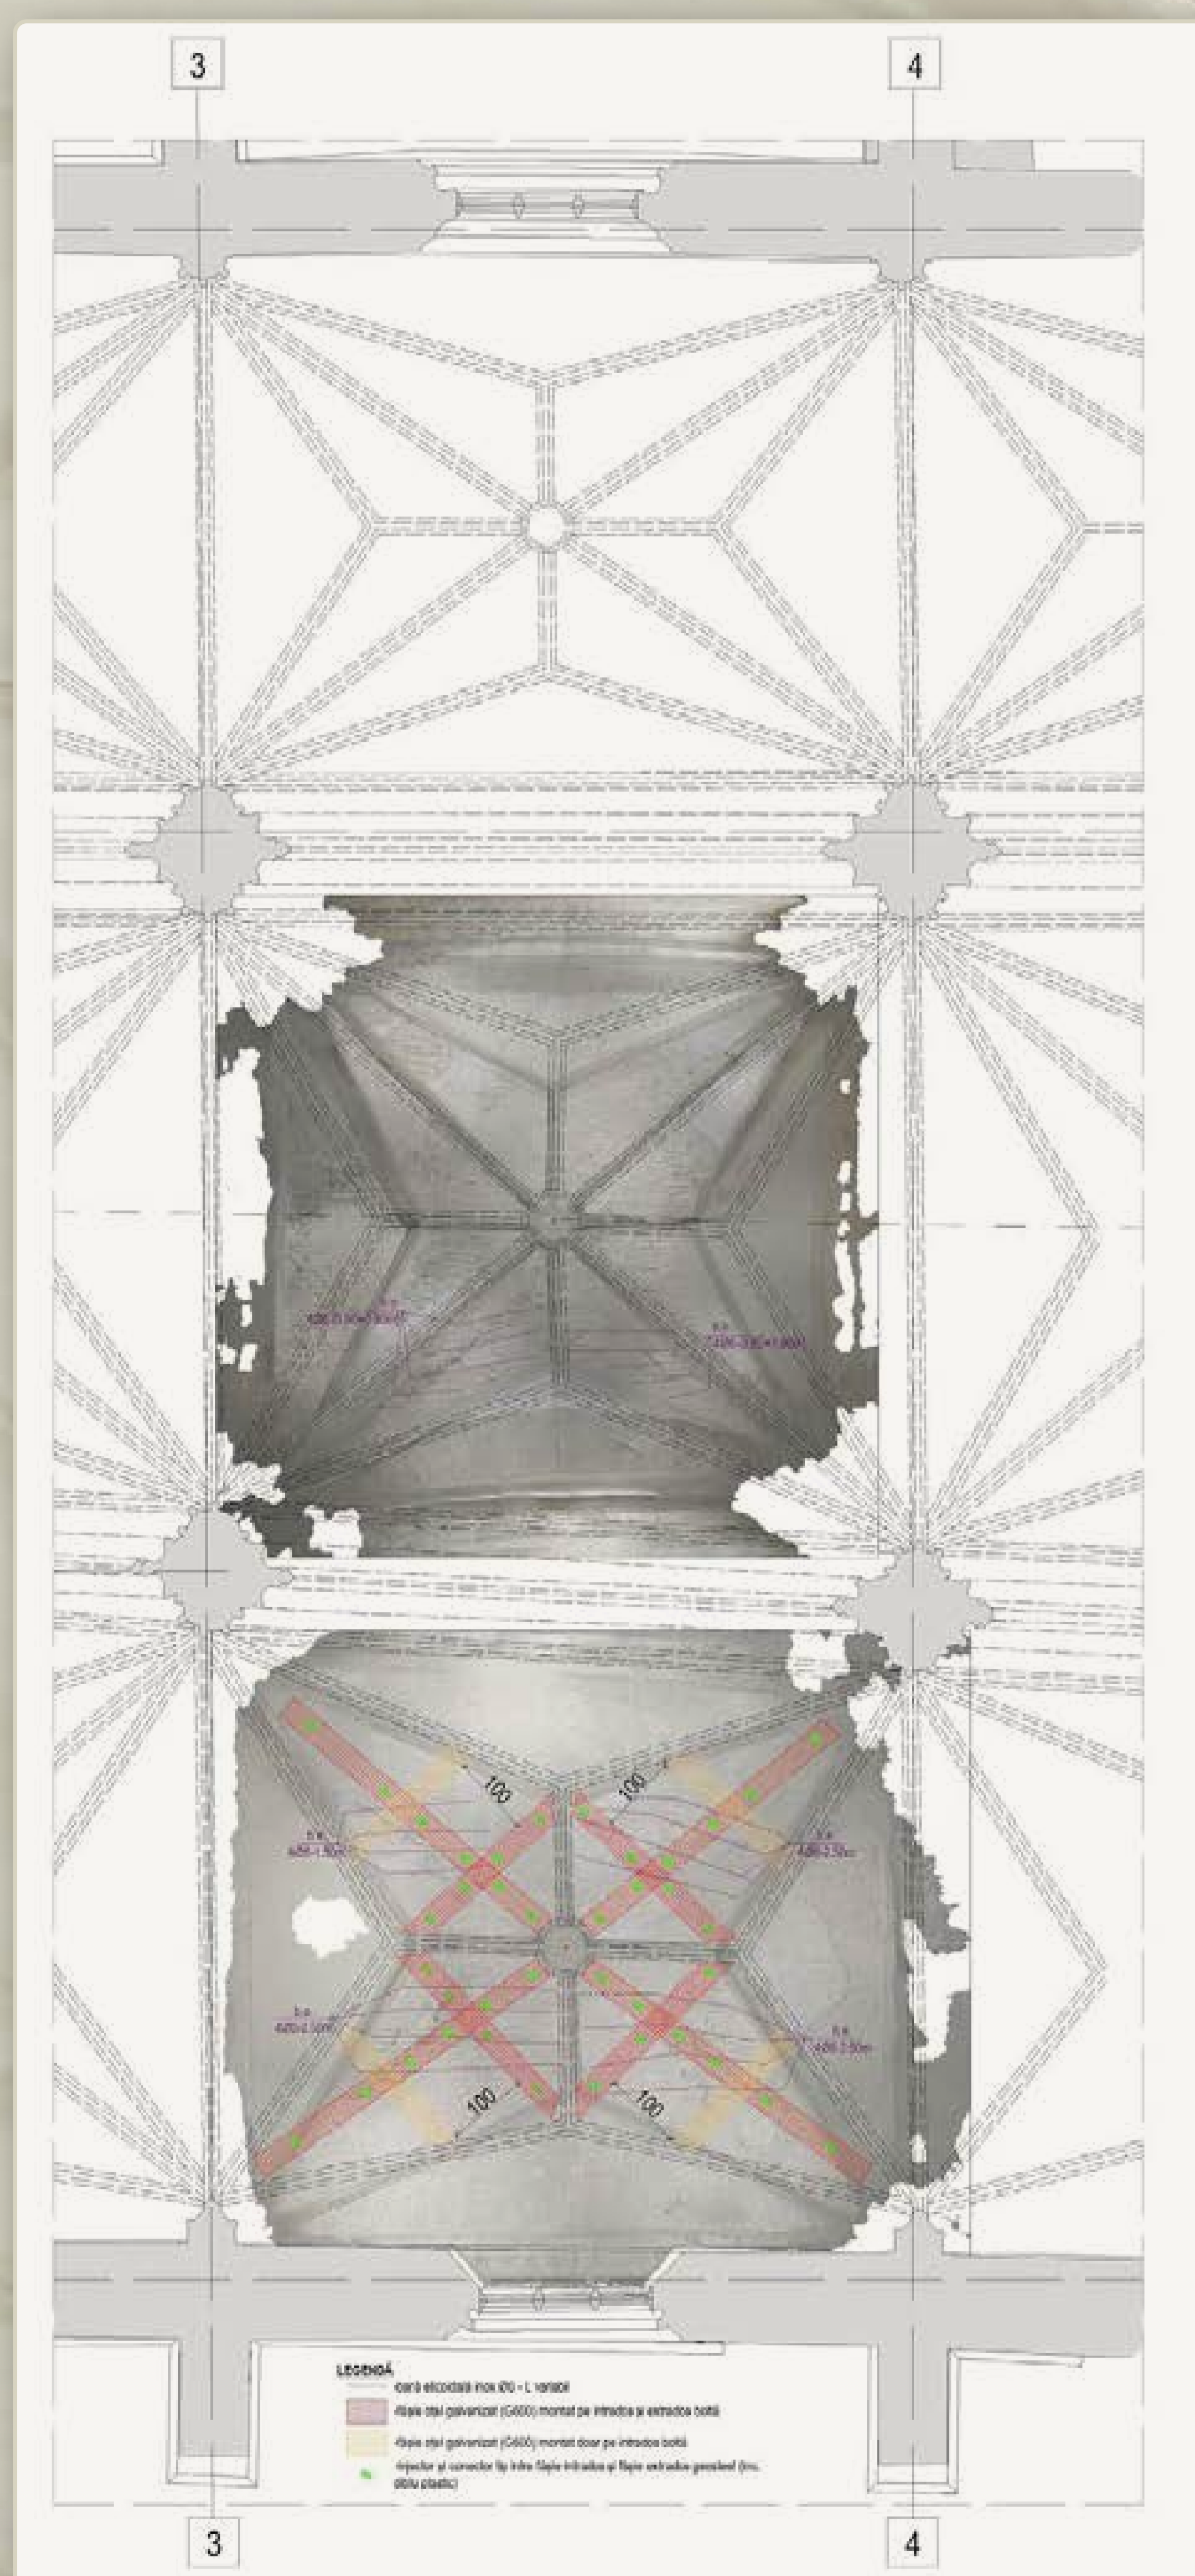
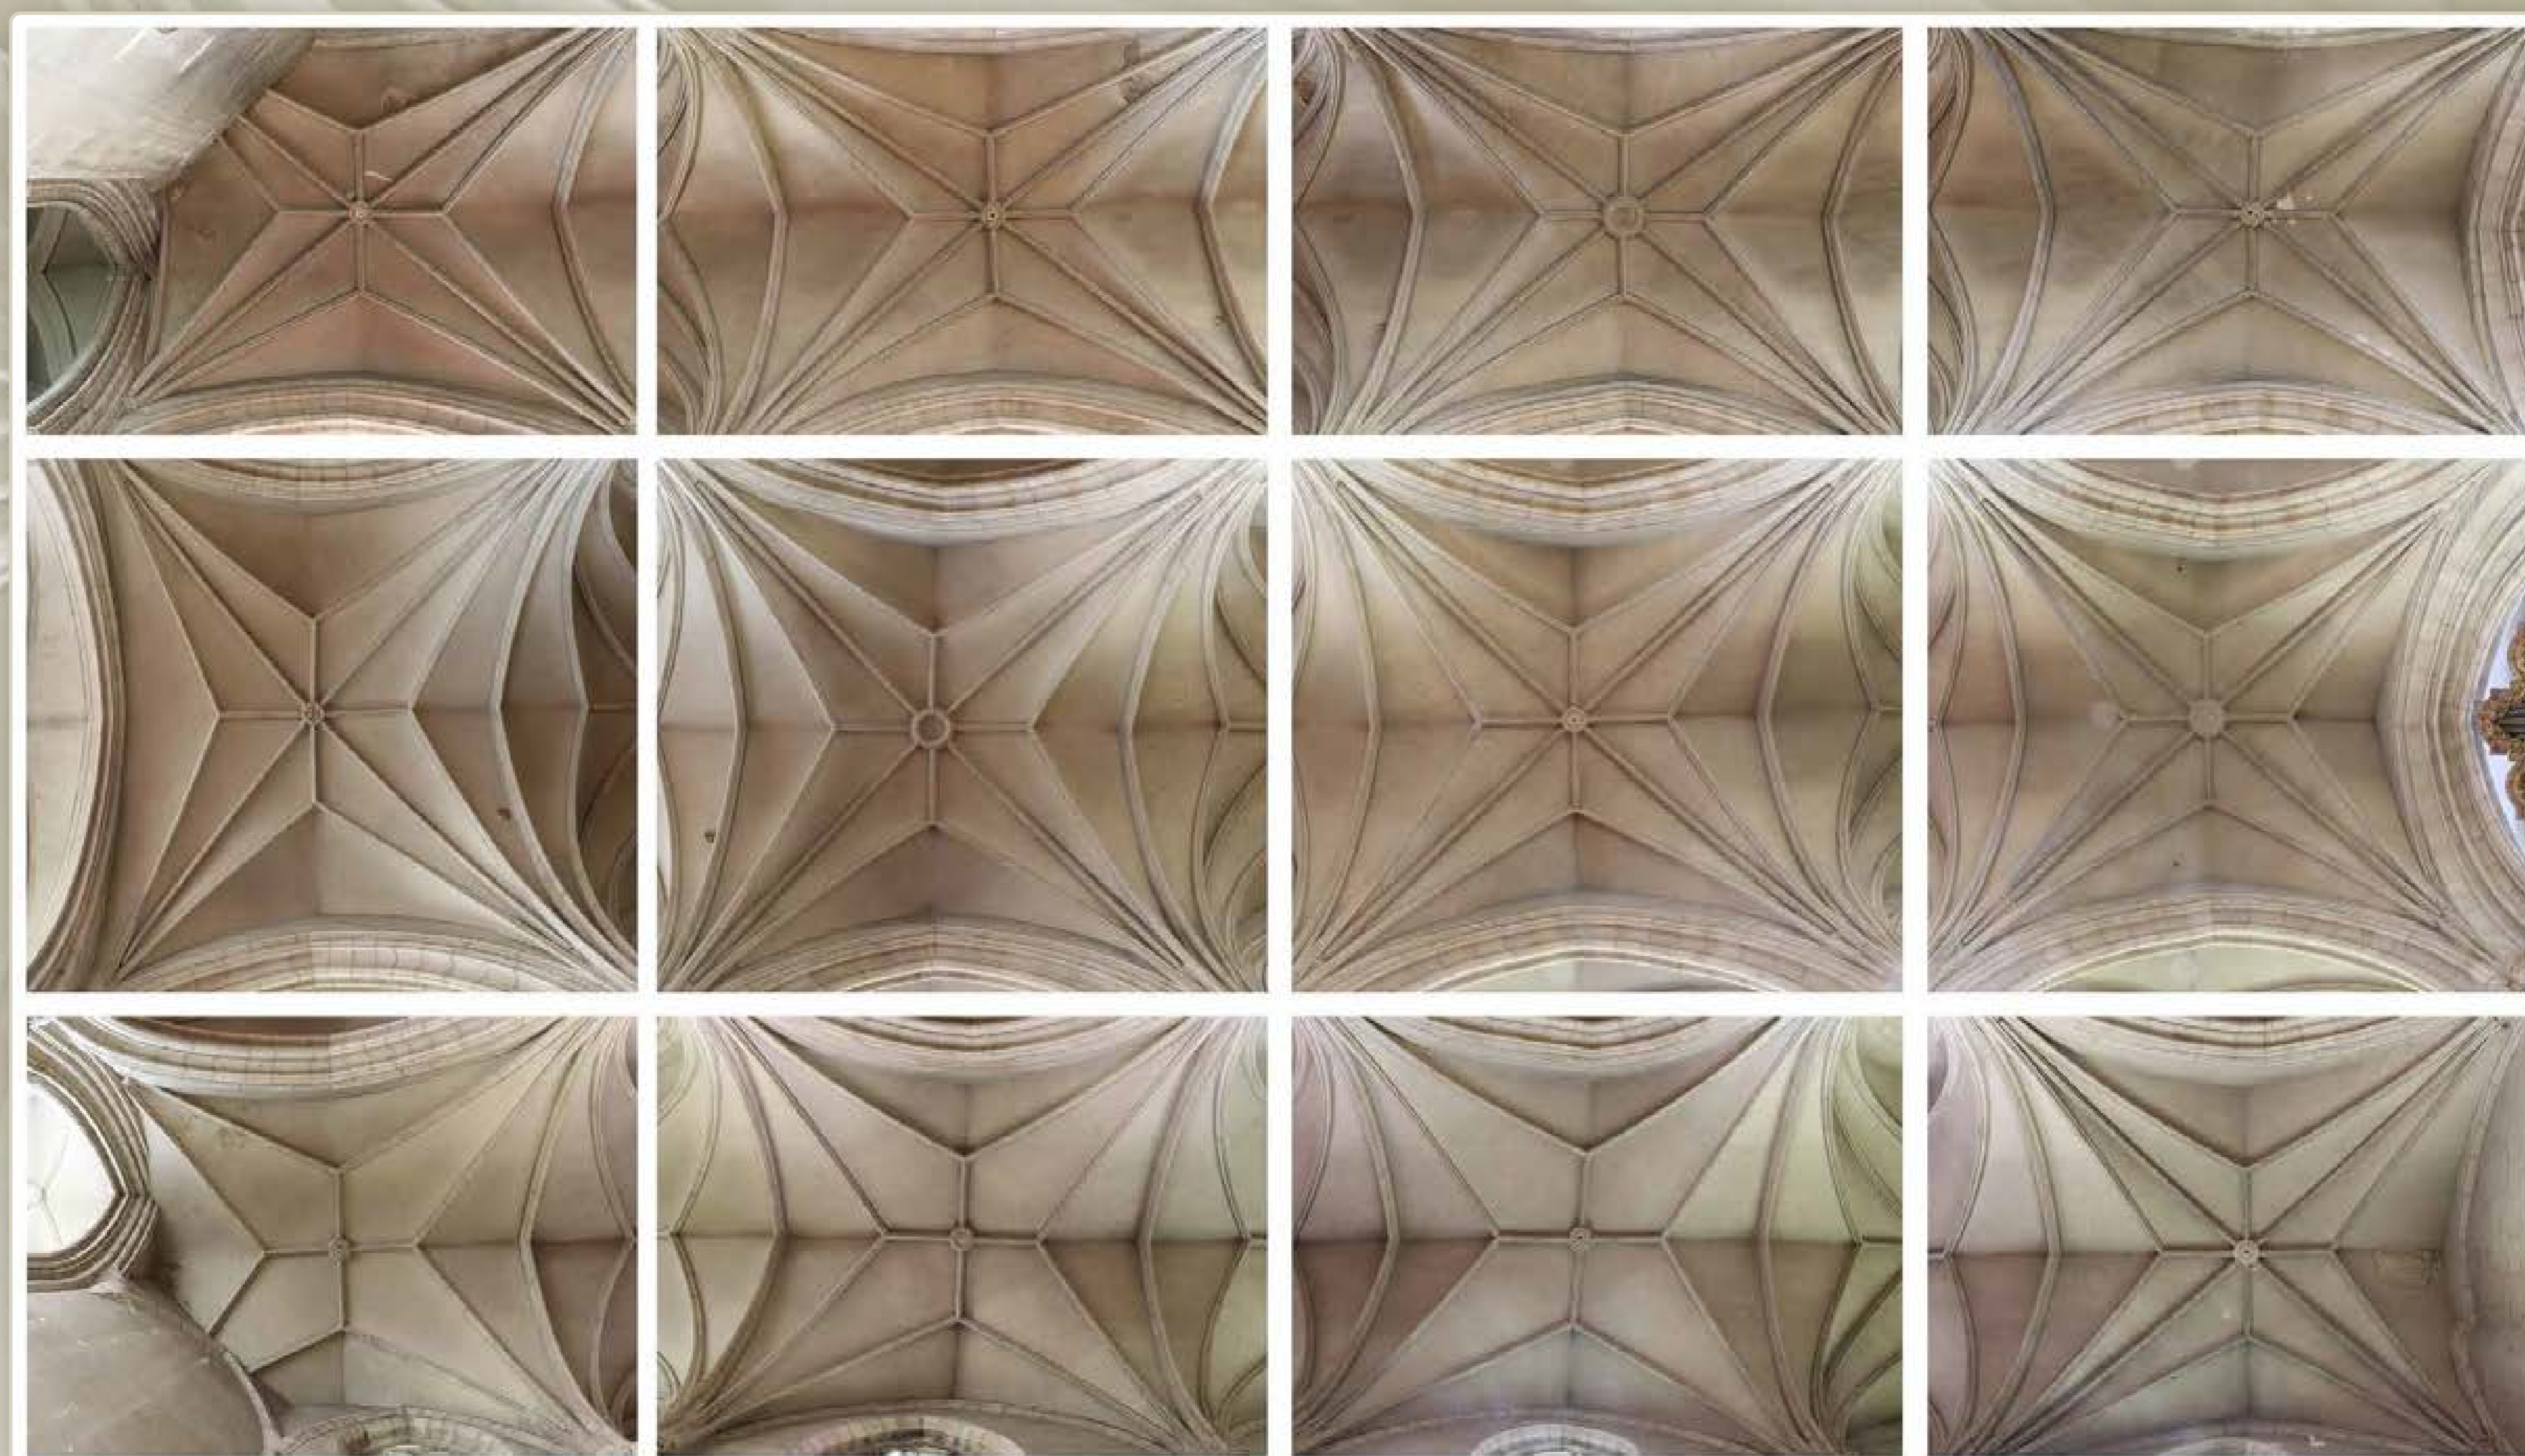
INTRADOS OF VAULTS – STRUCTURAL INTERVENTIONS

The state of the intrados of the vaults was documented after the removal of the plasters by orthophotography, as well as the interventions, which on this part also consisted of wedging, grouting, repointing and locally use of structural plasters and stainless steel spiral bars.

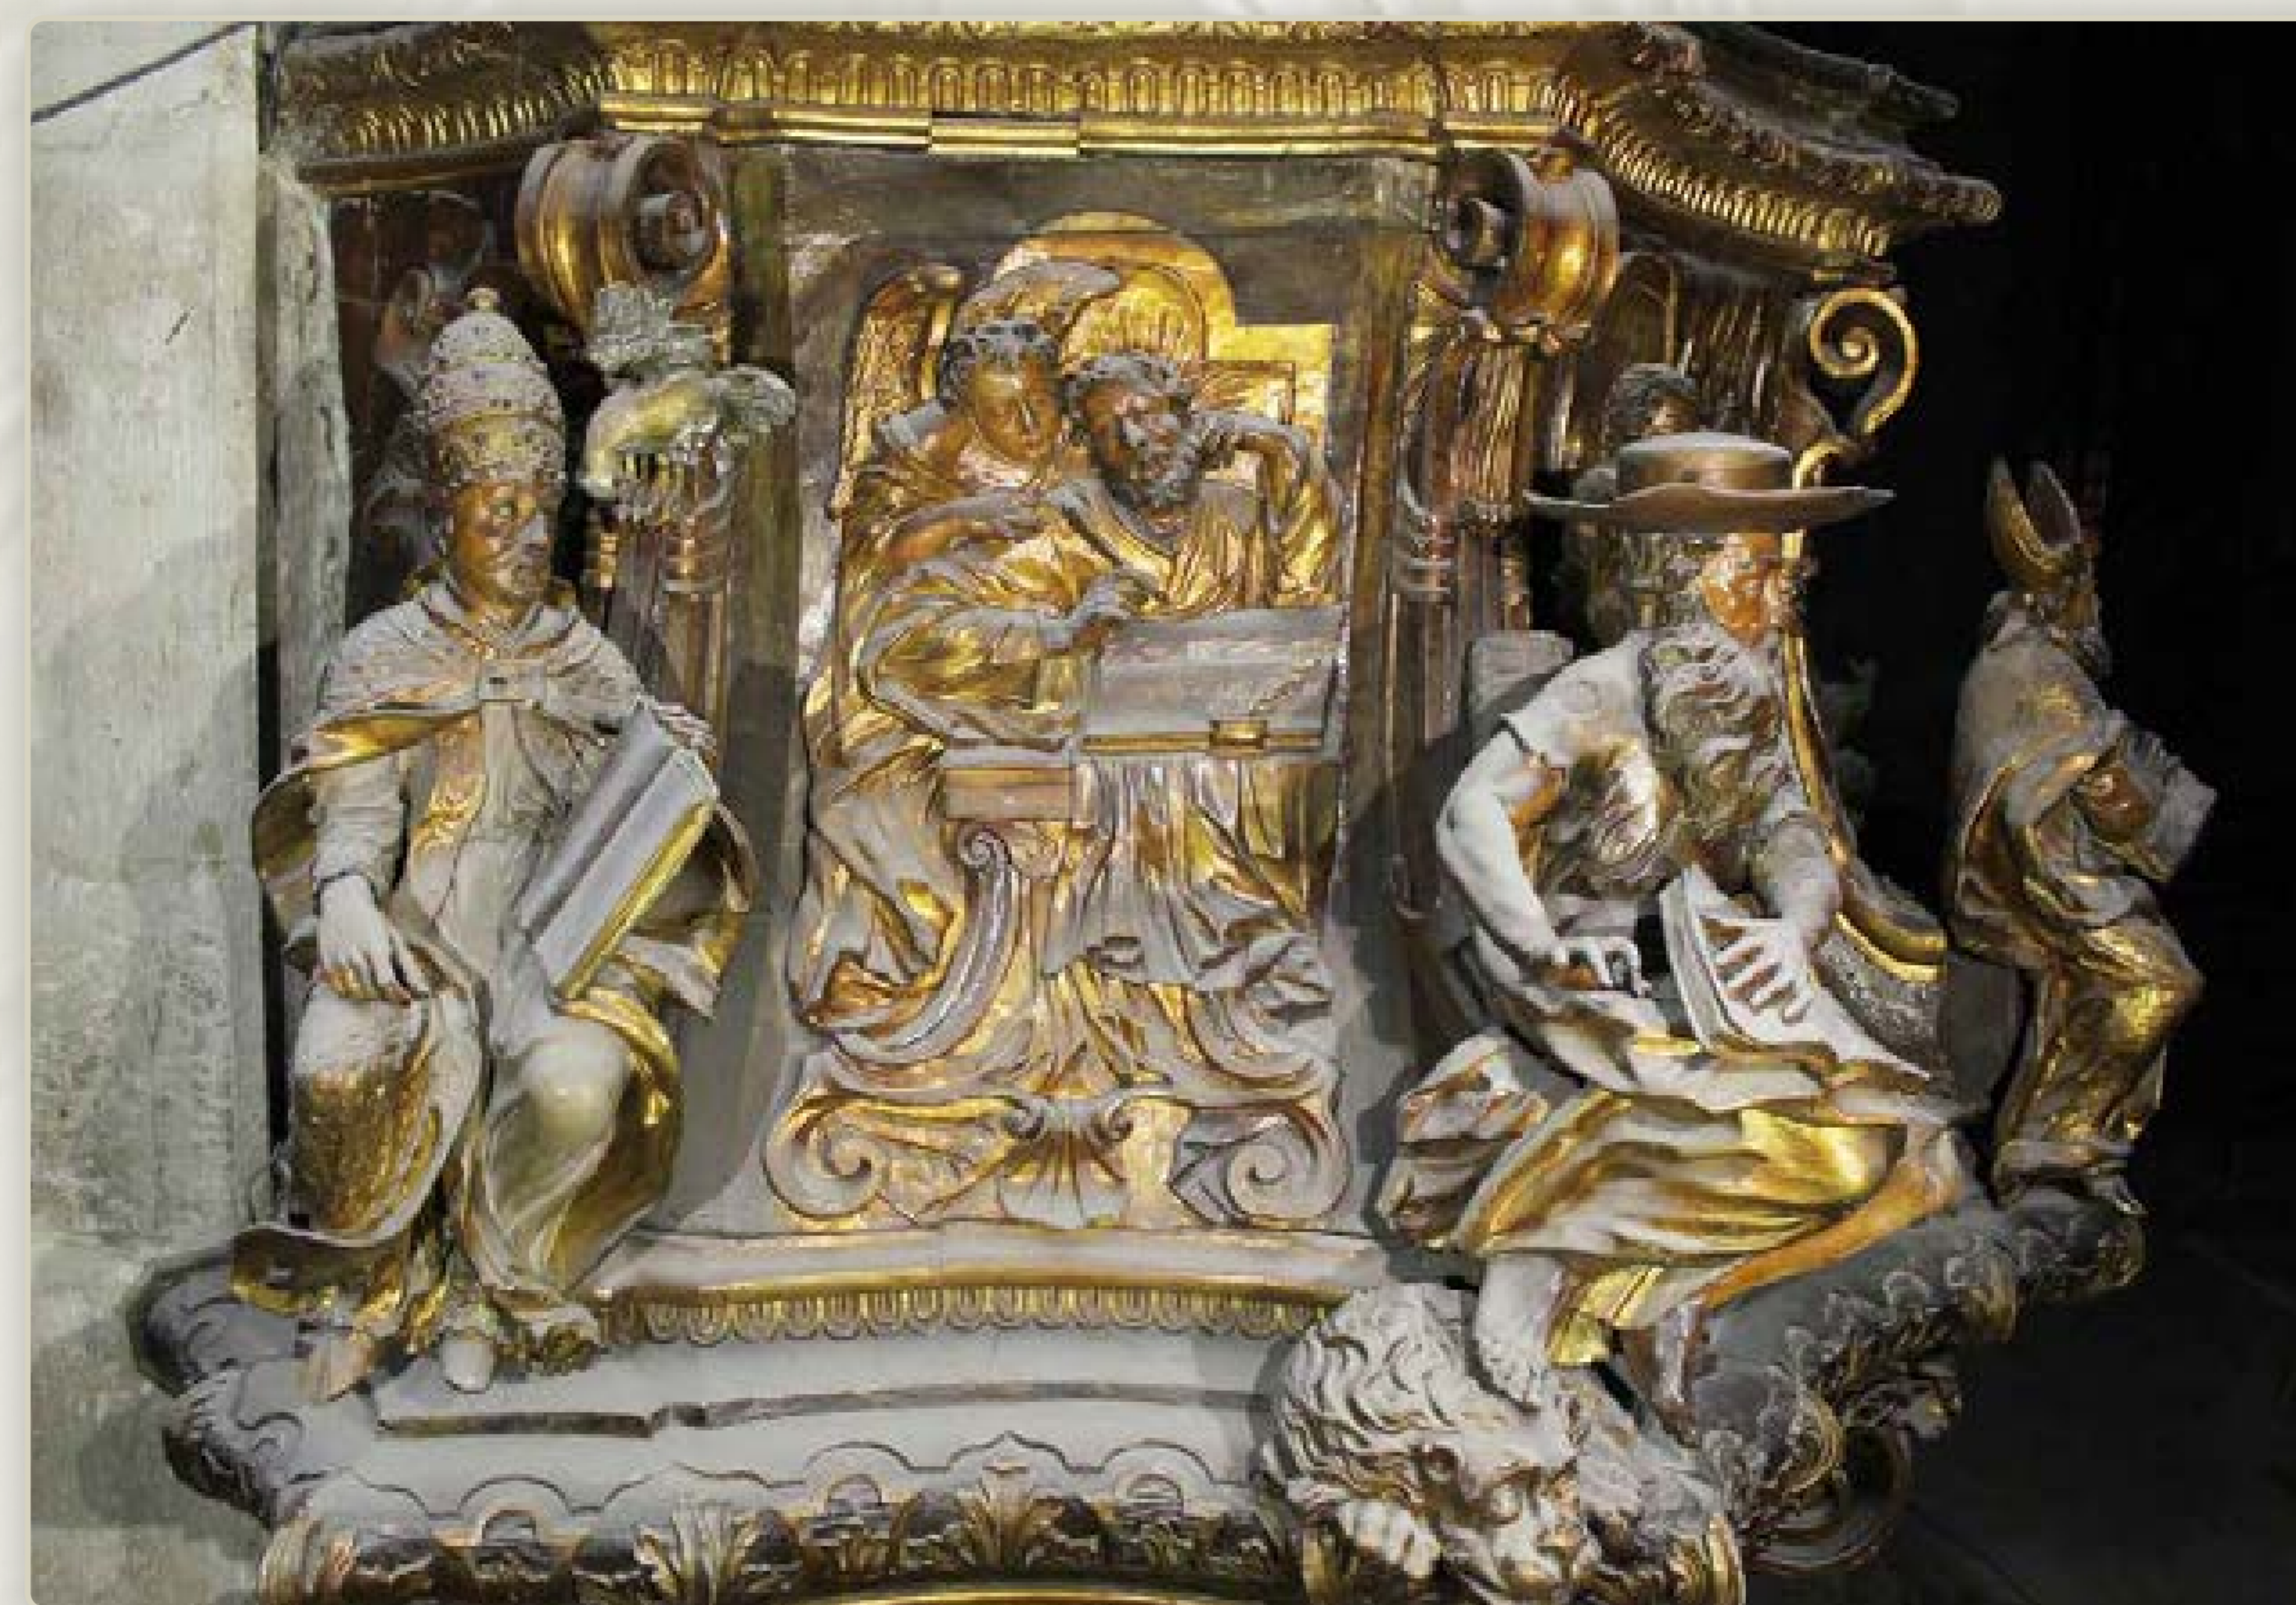
A szószékkosár részben átfestett, lelakkozott, szennyezett felülete. Részlet | Amvon, detaliu cu suprafața parțial repictată, lăcuită, cu depuneri aderente și neaderente groase | The pulpit basket has a partially repainted, varnished and dirtied surface. Detail
