**Pozo n°1 - Pozo de la nieve de Orihuela.** Siglo XVI al XVIII.

NIC	N° INVENTARIO	OTROS N°s
28169/2009	40325	R-05

TIPO	SUBTIPO
Inmueble	Arquitectura Civil

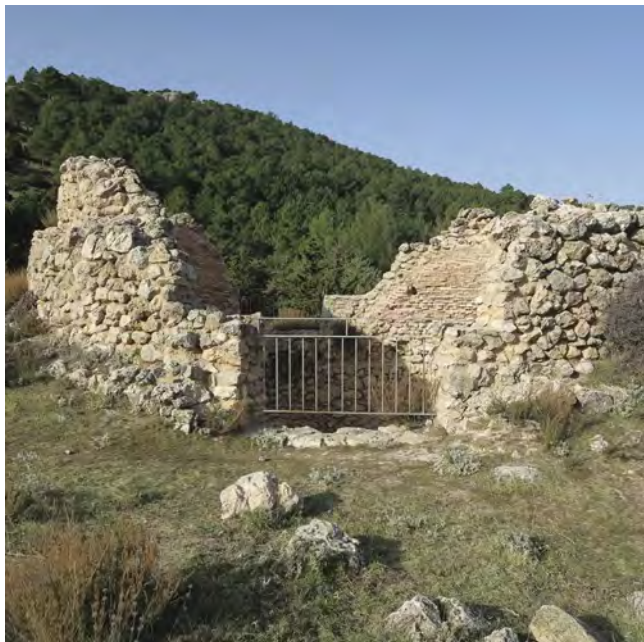
## ESTADO ACTUAL

La coronación de las paredes de la cúpula es irregular y la parte interior de ladrillo está más desgastada que la de piedra. En la zona exterior del tambor, el mortero de unión de la mampostería se ha desprendido por la acción del viento. En torno a las puertas se perciben los derrumbes por la gran cantidad de material que hay en el suelo. La nevera se encuentra en buen estado a pesar de algunas ramas de hiedra que han invadido las uniones de la mampostería y separan las piedras.

La patología más visible es la separación de hasta 20 cm de la cara interior de ladrillo de la exterior de piedra en el tambor, pudiendo provocar la caída de material. El ladrillo presenta arenización y erosión generalizada así como disgregación de la mampostería y erosión del mortero, especialmente en las partes que sobresalen de la cota del suelo. La barandilla metálica está oxidada. En algunas zonas de los muros se observan líquenes, moho y musgo.

Vulnerabilidad muy alta debido a que la cúpula está prácticamente derruida y deja expuesta la nevera y la fábrica de ladrillo y piedra que conforma el tambor y el arranque de la cúpula. Pozo afectado por riesgos antrópicos (vandalismo, basura en la nevera) y atmosféricos (erosión por lluvias, cambios de temperatura y humedad). Alto riesgo de desprendimiento de partes del arranque de la cúpula y del tambor.
