Proyecto básico y de ejecución de restauración de los pozos de la nieve nº 11 y 13 de Sierra Espuña

**P13.12** Pozo 13. Restauración (II).  
E 1/150

Localización: Sierra Espuña. Municipio de Totana / Murcia

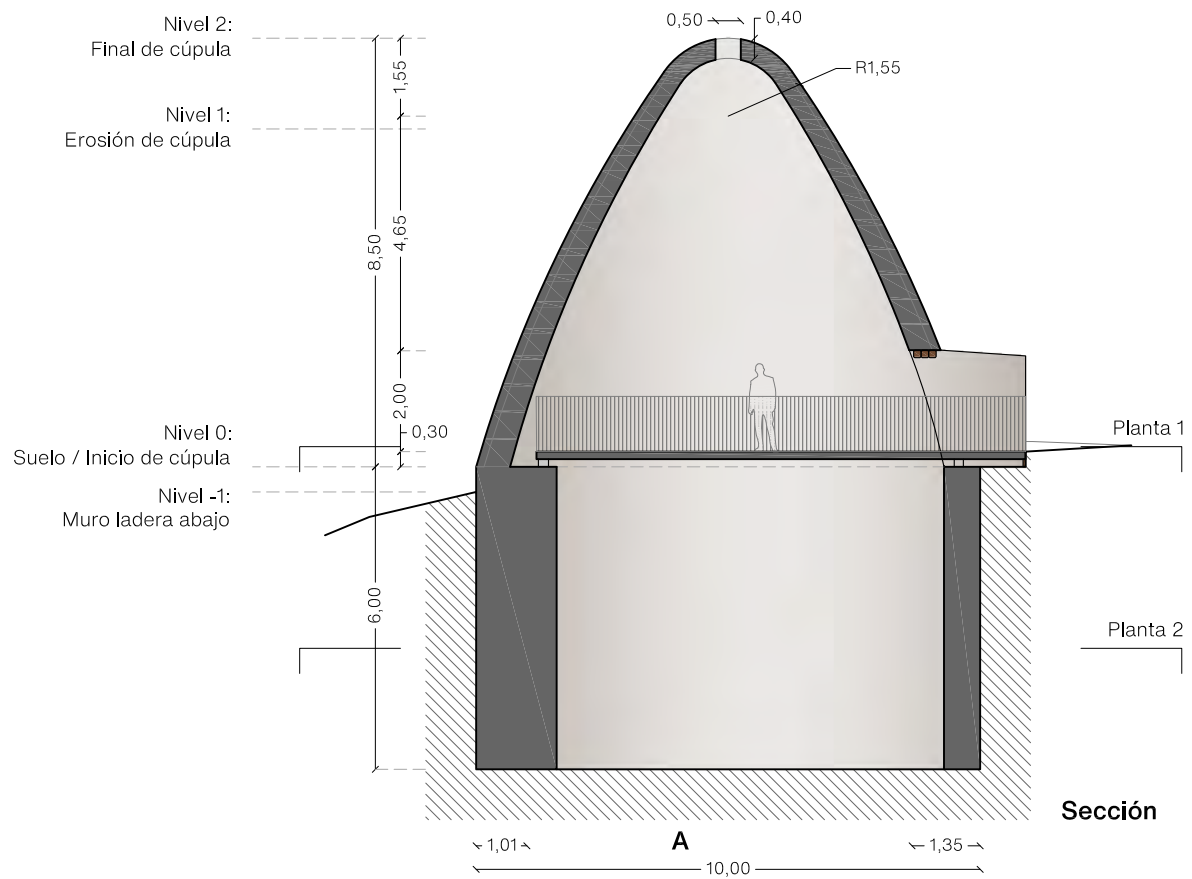
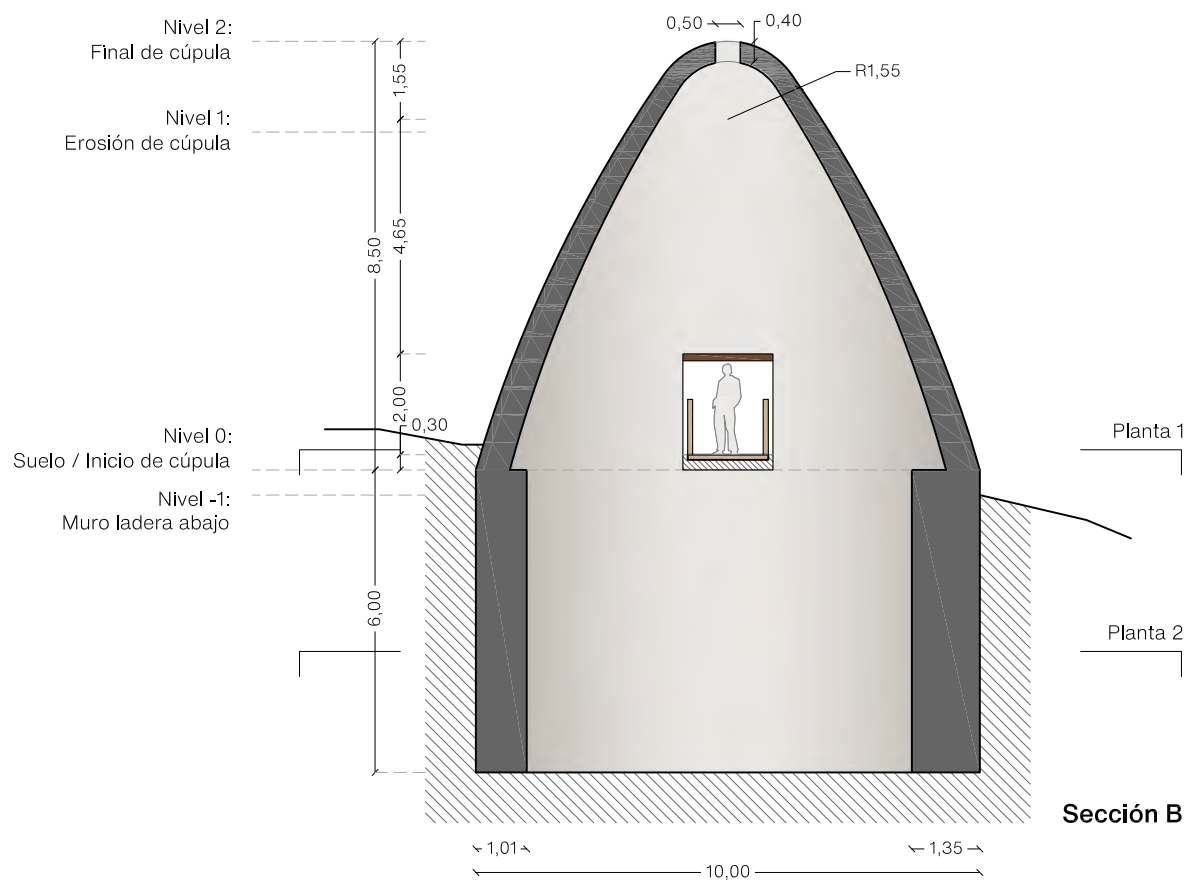
- Hipótesis 1
- Hipótesis 2
- Hipótesis 3

Justificación histórica y estructural de la forma adoptada en la cúpula. Se toma la hipótesis 1 como solución de la cúpula, tomando tres imágenes de momentos históricos diferentes y llegando a la conclusión de una solución intermedia.

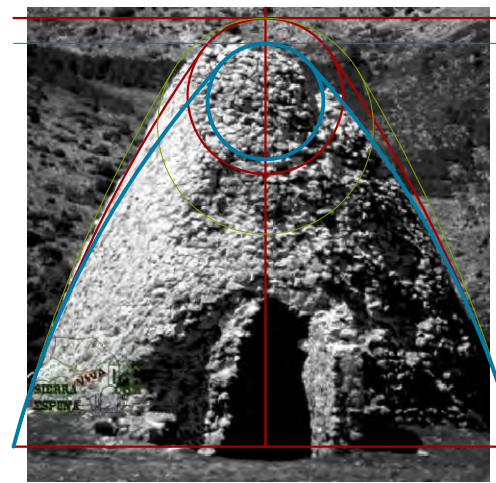
Fuente: Servicio de Patrimonio Histórico, 1982

Fuente: Pedro Ginés López (sierraespuñaviva.com), 1985

Fuente: Ecoprojecta, 2020

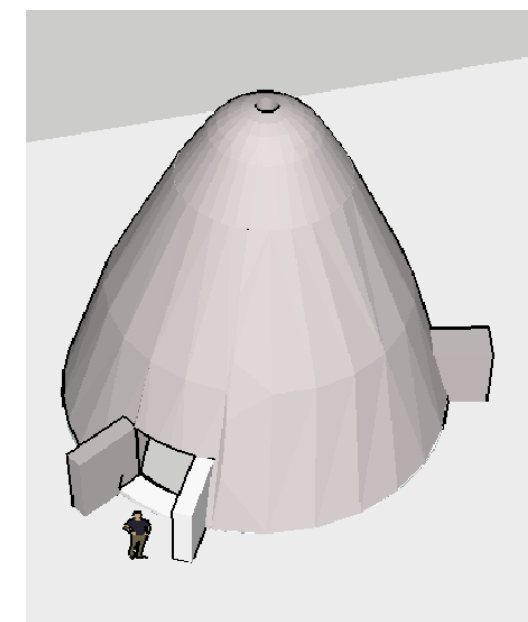
Vista noreste

Imágenes 3D. Estado reformado pozo 13

- Mampostería existente (muro contención)
- Nuevo elemento restaurado (contrafuertes y cúpula)
