Proyecto básico y de ejecución de restauración de los pozos de la nieve nº 11 y 13 de Sierra Espuña

## C.01

Detalles constructivos / ambos pozos

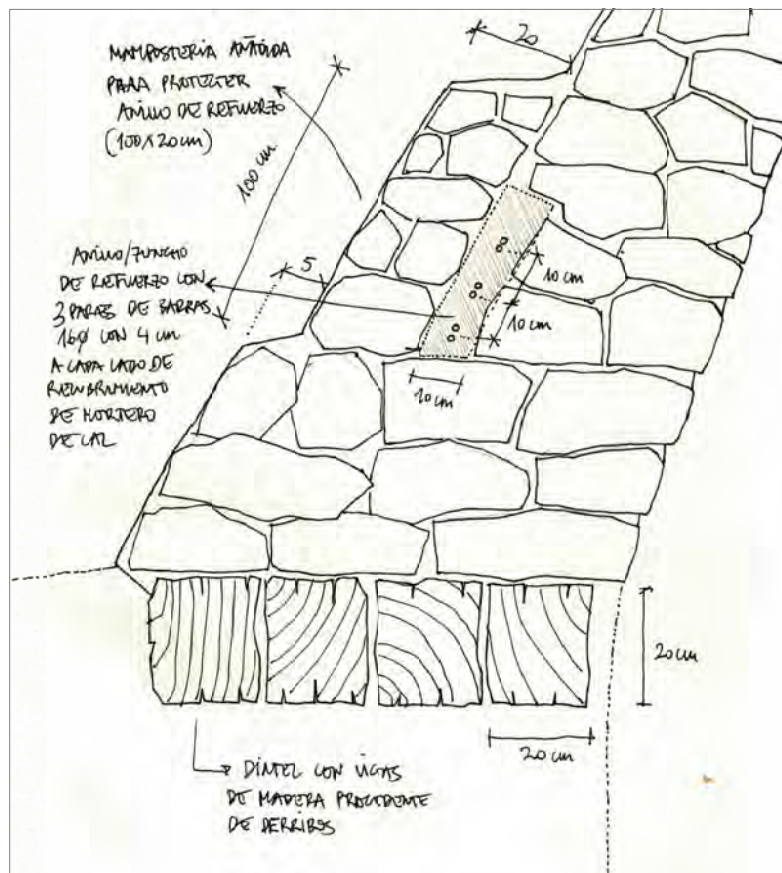
Detalle de arranque de la escalera en acceso sur del pozo 11

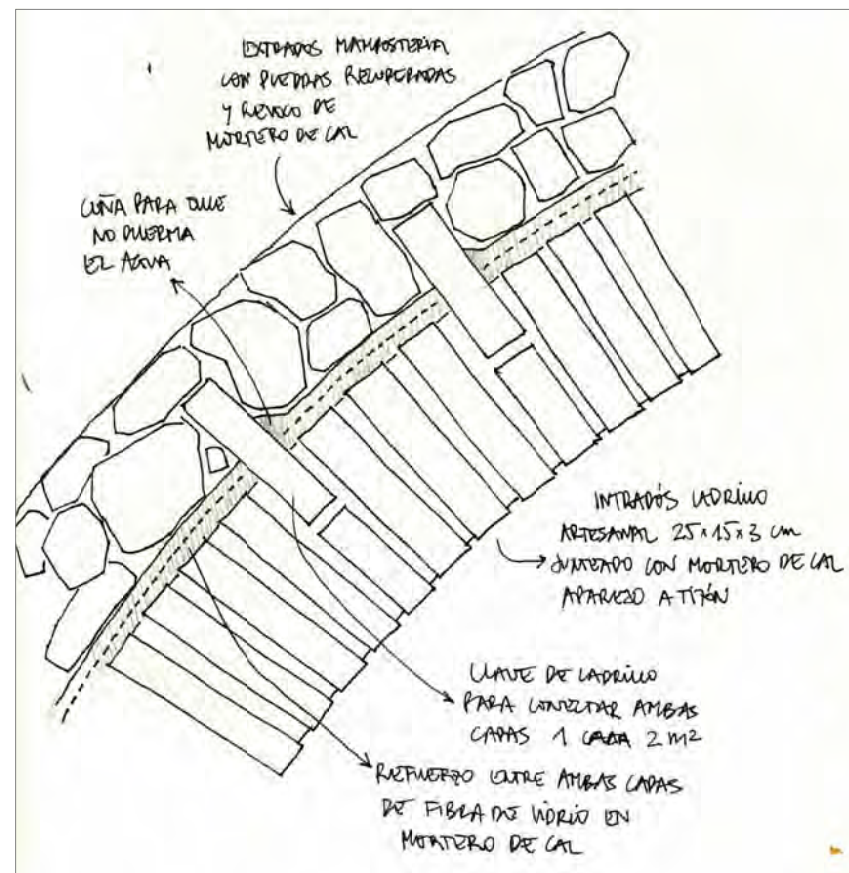
Detalle mixta apuntada del pozo 11

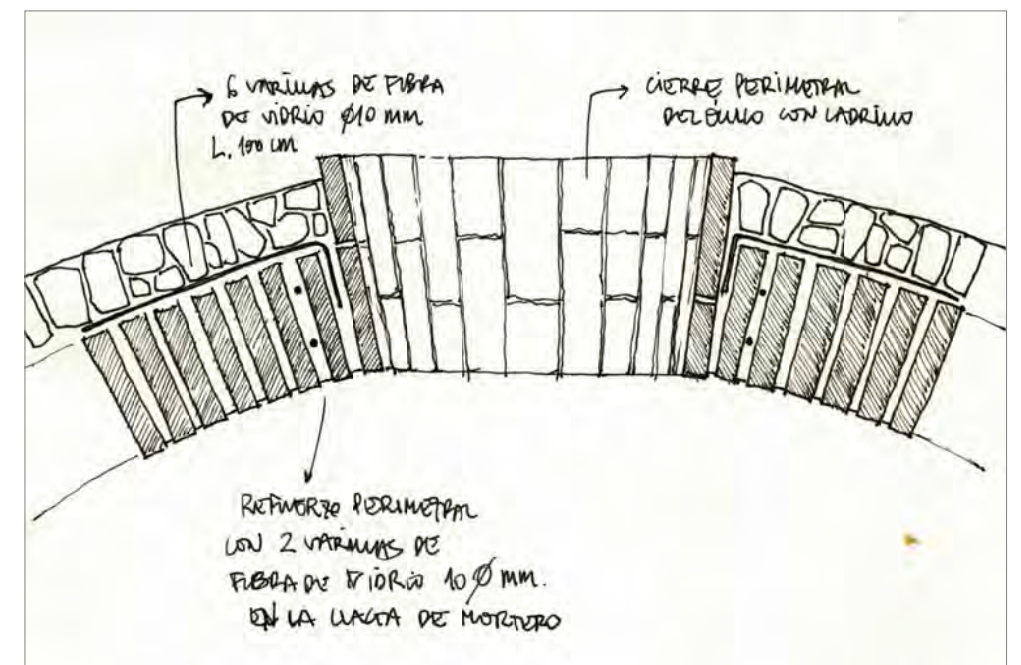
Detalle de óculo en el pozo 11

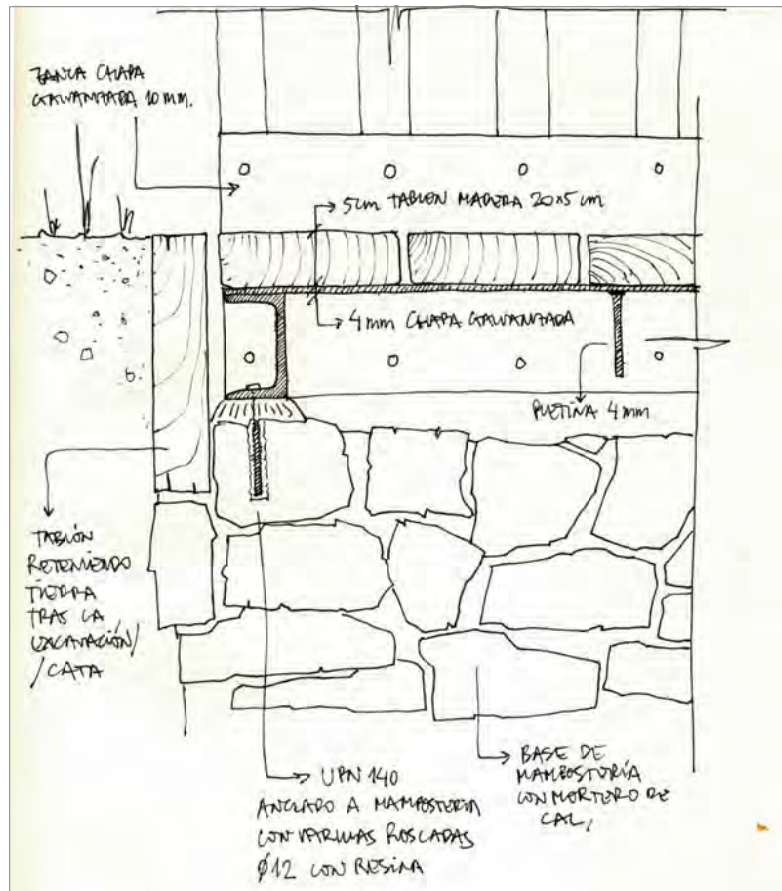
Detalle de arranque de la escalera en acceso sur del pozo 11

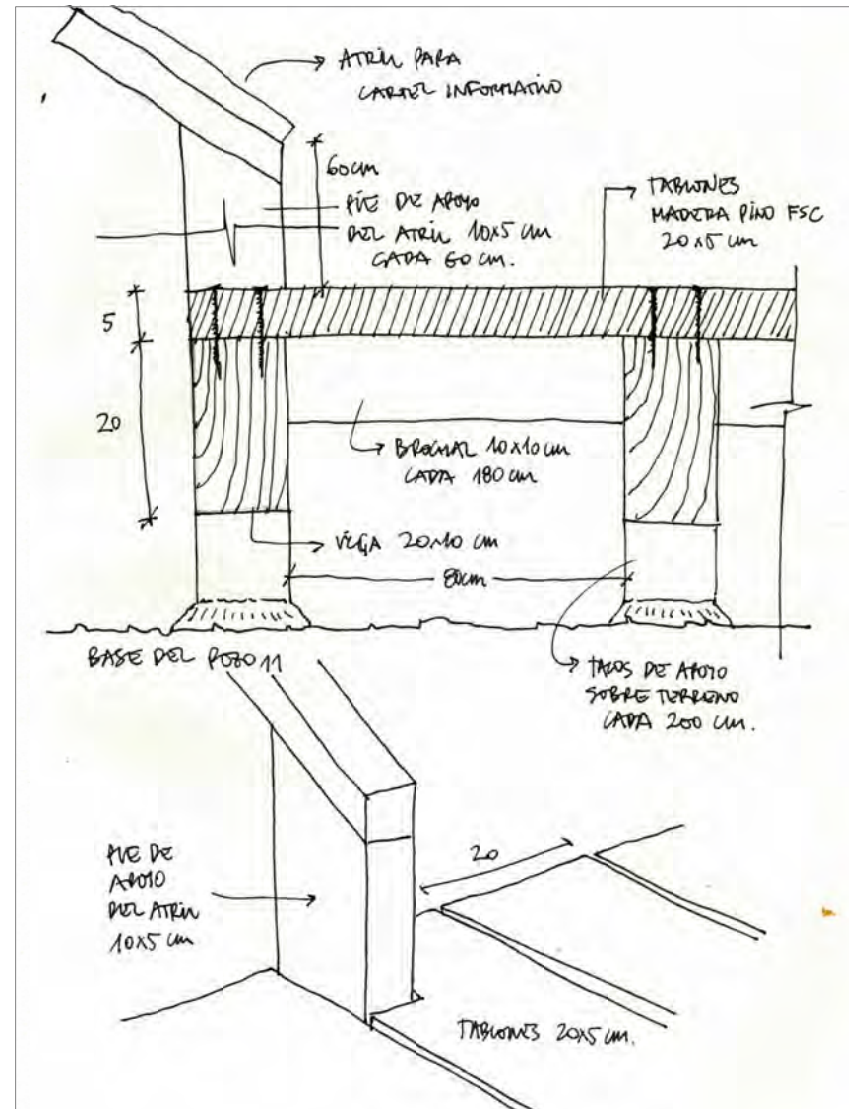
Detalle de plataforma de madera y atril en la base del pozo 11

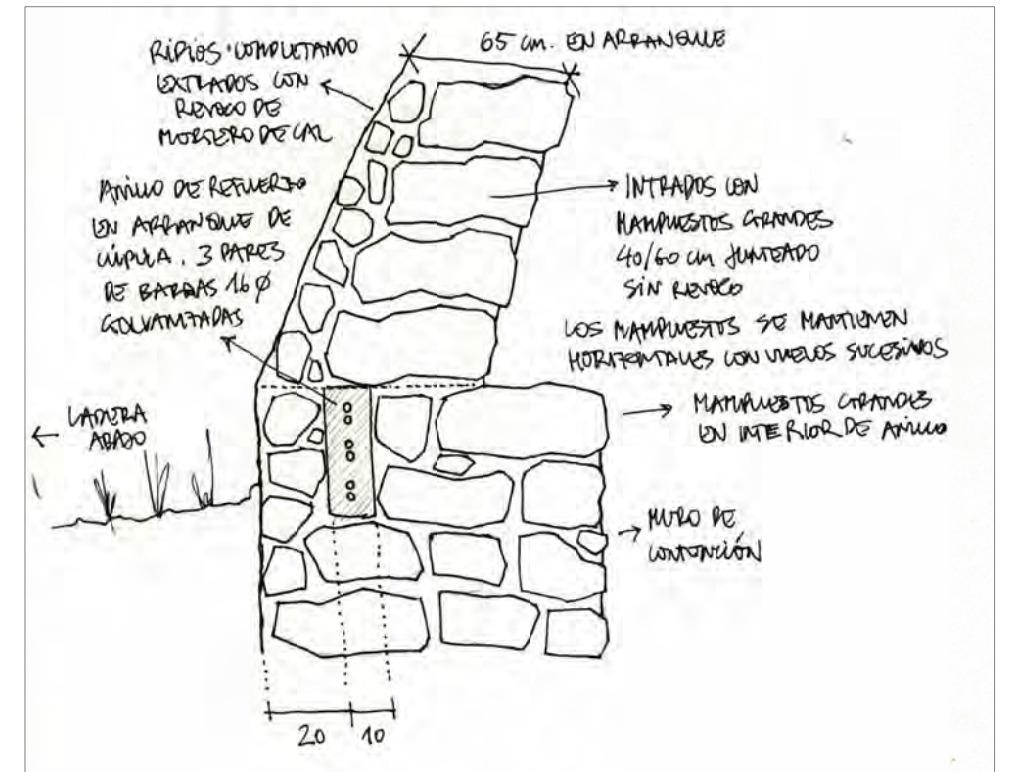
Detalle de encuentro entre el muro de contención y la cúpula del pozo 13
