ALERO TIPO
(con rodapie ventilado)
según muestra vista en obra 26.09.2023

ESTADO REFORMADO. DETALLES CONSTRUCTIVOS

ALERO GEO2

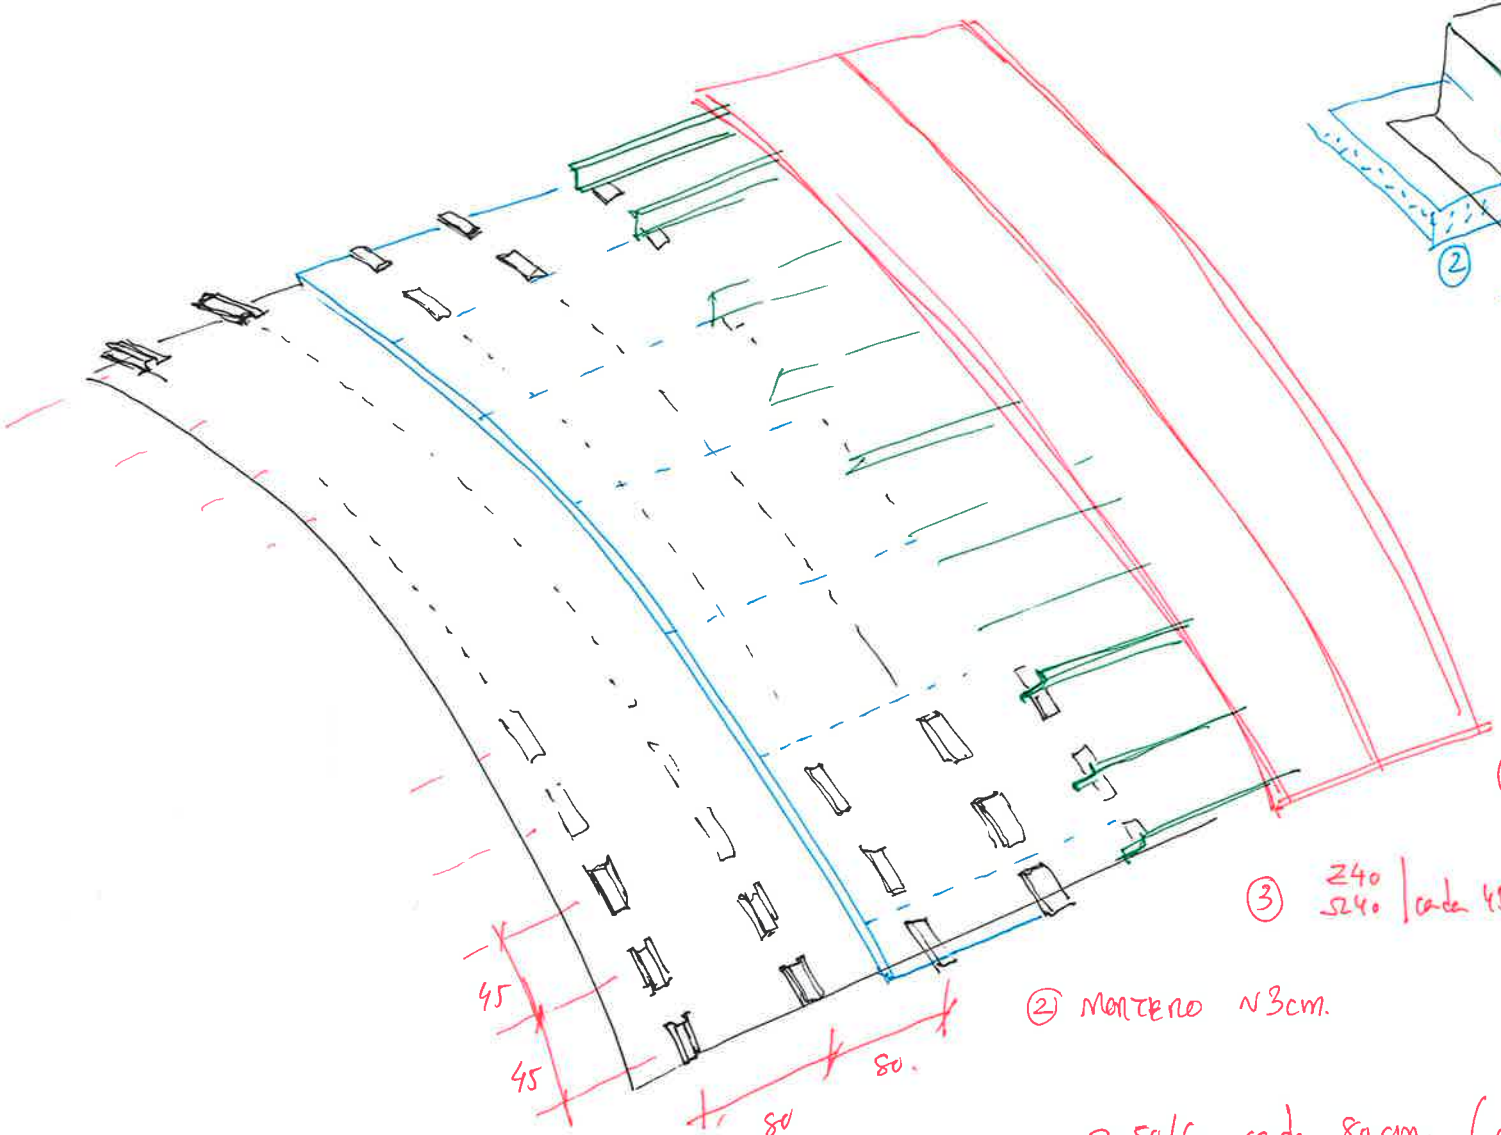
CASETÓN CENTRAL.

④ tablero cerm (2x9mm).

③ Z40 / Ω40 | cada 45cm (sobre los casquillos). (aprox. 31 líneas paralelas)

② MORTERO ~3cm.

① CASQUILLOS Ω50/60 cada 80 cm. (aprox. 31 casquillos por esquina).

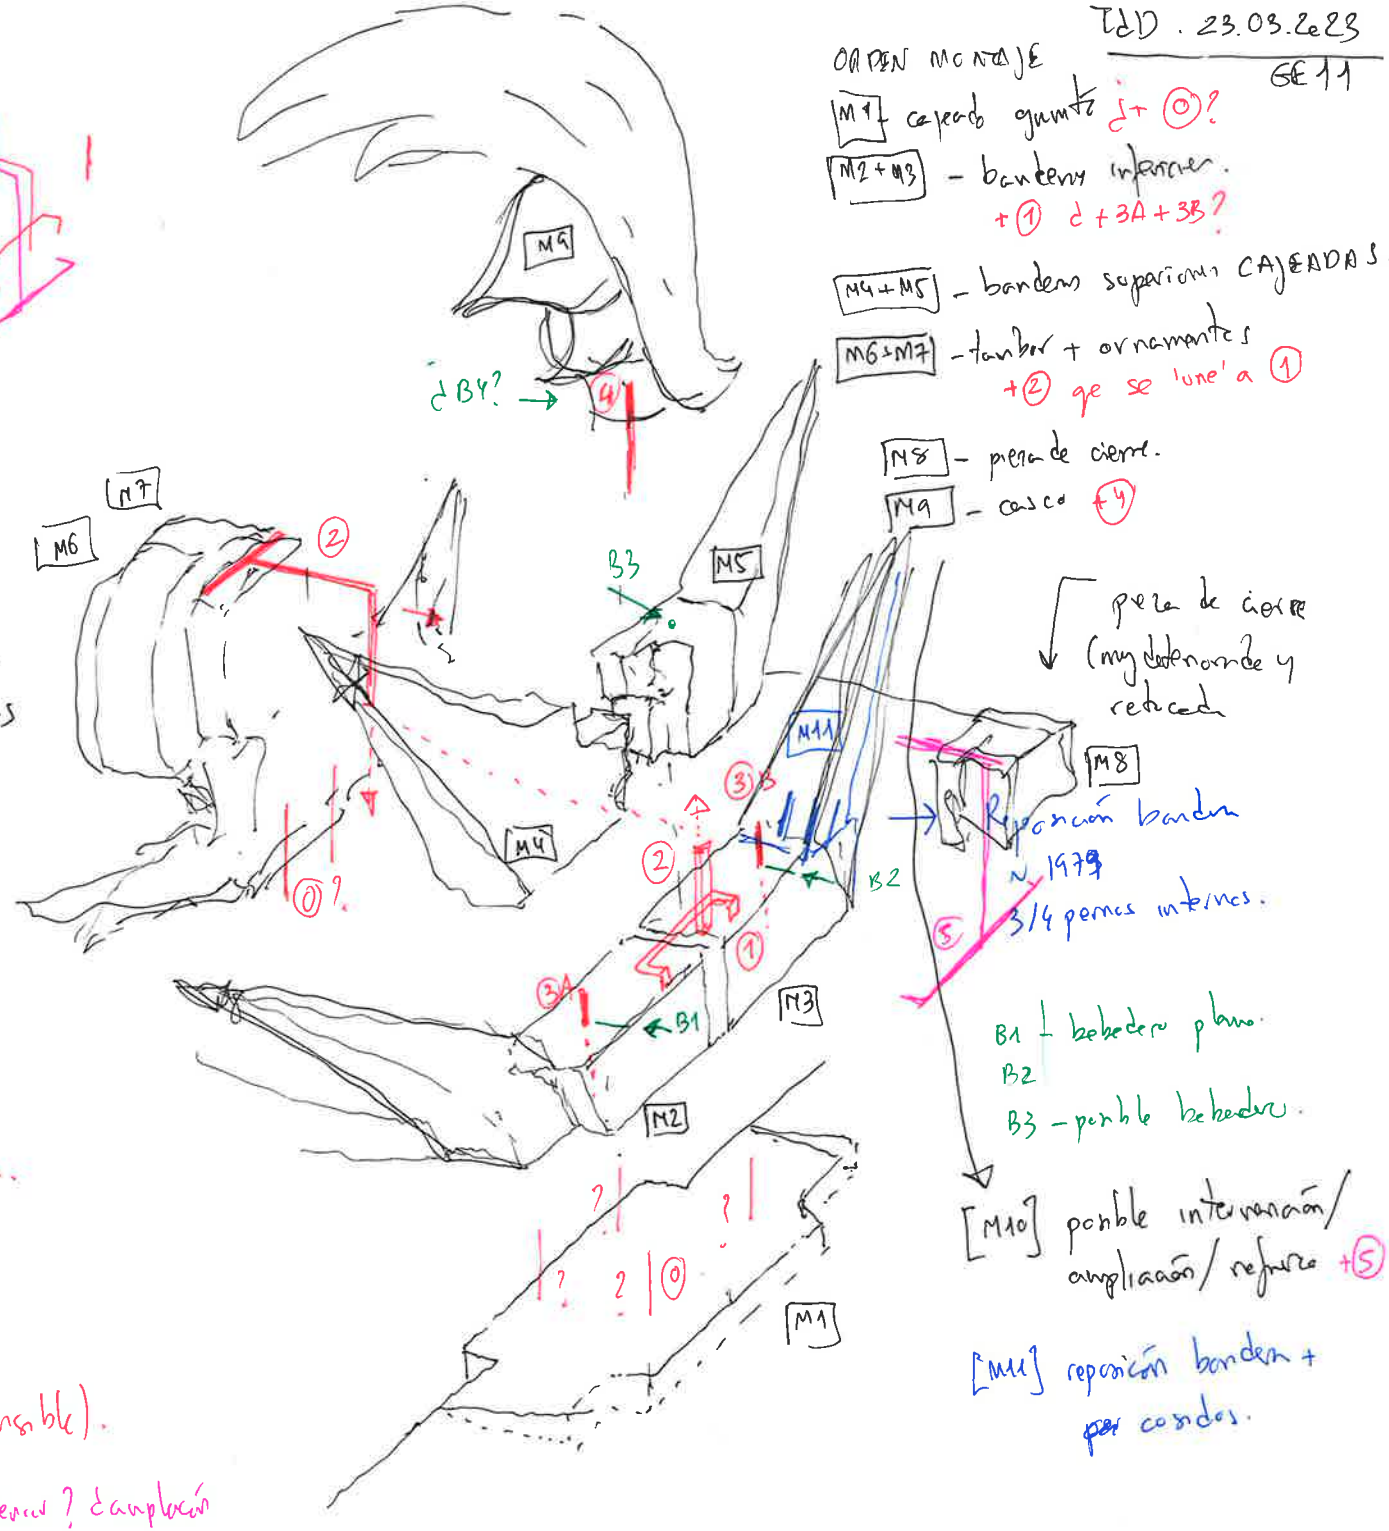
GE 11

ORDEN MONTAJE

M1 + cepado guante ¿+ ⓪?

M2+M3 - bandera inferior.
+① ¿+3A+3B?

M4+M5 - banderas superiores CAJEADAS.

M6+M7 - tambor + ornamentos
+② que se 'une' a ①

M8 - pieza de cierre.

M9 - casco +④

pieza de cierre (muy deformada y reducida

tambor + ornamentos

M8 Reparación bandera N 1979
3/4 pernos intimos.

B1 ⊥ bebedero plano.
B2
B3 - posible bebedero.

[M10] posible intervención/ ampliación/ refuerzo +⑤

[M11] reparación bandera + ~~por~~ cosidos.

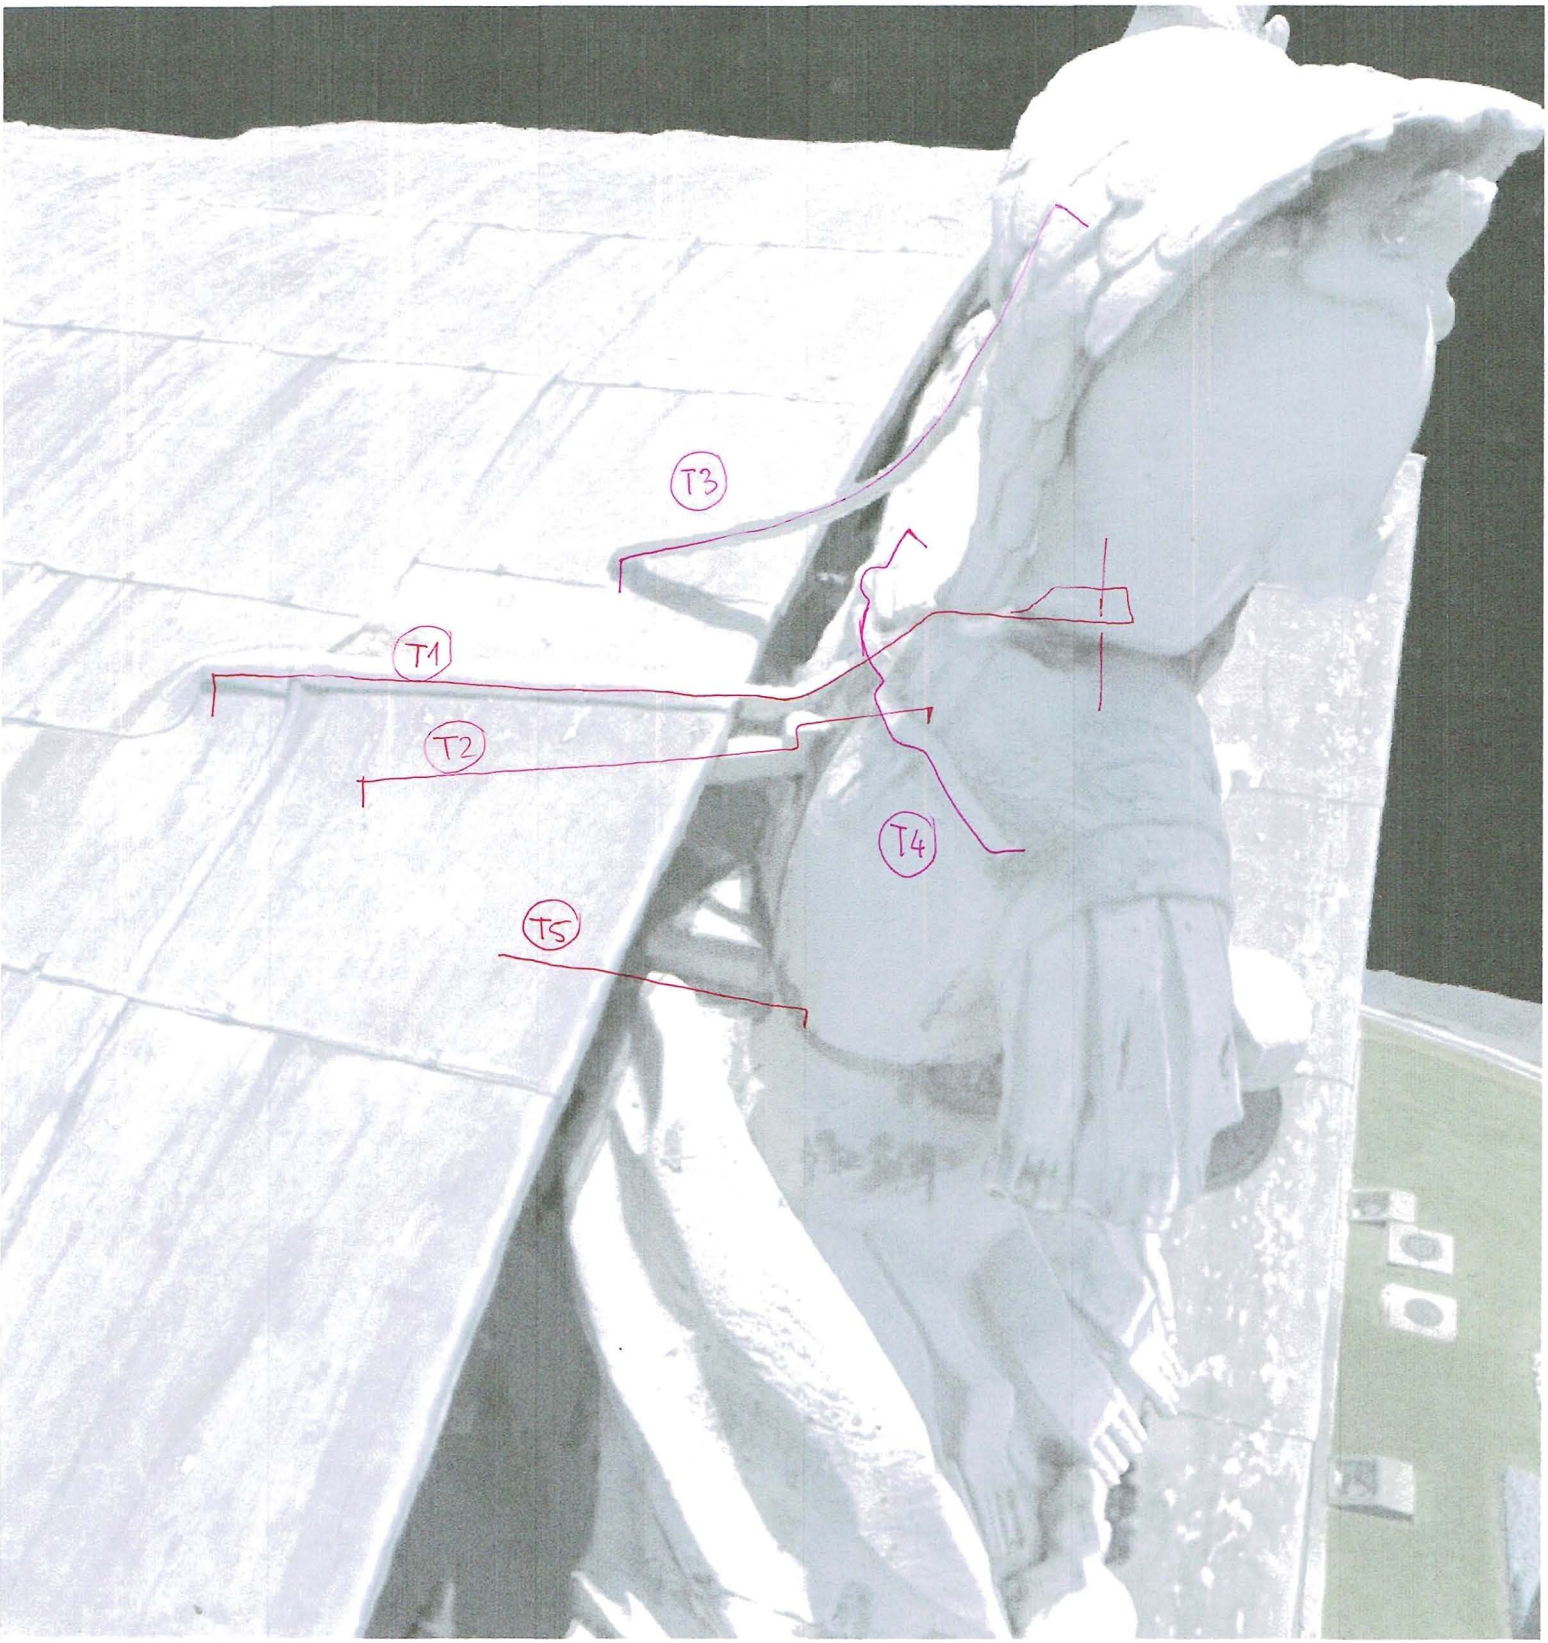
⓪ ¿anclaje o boce? No detectados

① platina N 30x40 mm, con agarres emplomados. ~~LAMINADO~~

② tubo 40x40, emplomado (en espalda. +platina 30x40 (en tambor)

③ A/B posible espiga (no confirmada) (intuido por el bebedero

④ Espiga detectada en ensayo (no visible).

⑤ 30x30 ¿posible intervención posterior? ¿ampliación del tubo hist?)
