PROYECTO DE EJECUCIÓN
RESTAURACIÓN DE LA IGLESIA DE LAS ESCUELAS PÍAS DE VALENCIA
Calle Carniceros

PLANO: Principal patología
ESCALA 1:100 — *2.12*

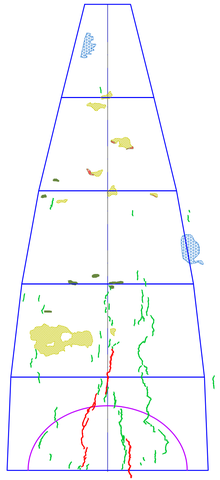
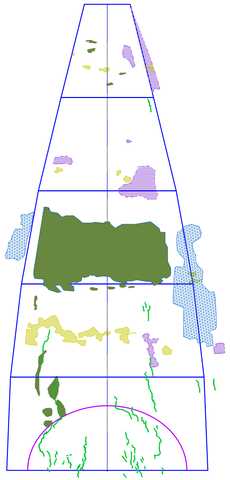
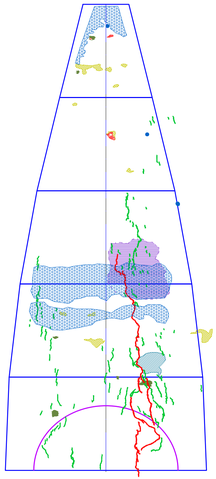
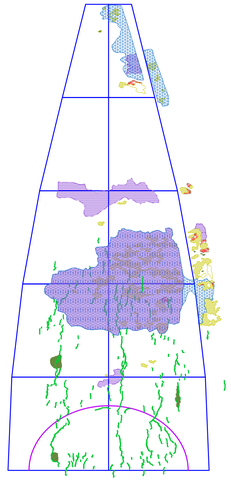
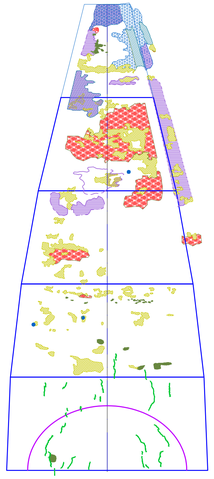
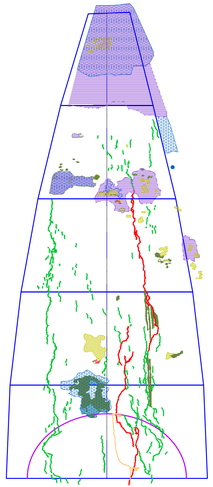
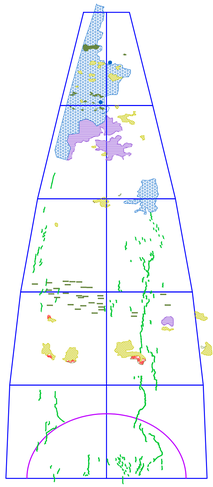
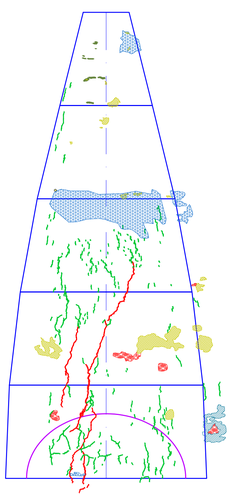
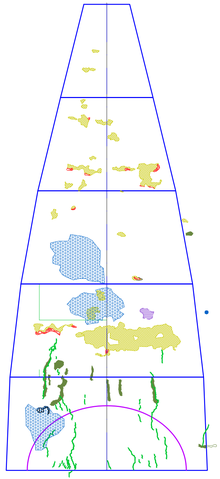
SUCIEDAD Y DEPÓSITOS: EN TODA LA SUPERFICIE
SUCIEDAD ORNDA: EN TODA LA SUPERFICIE

- GRIETAS
- FISURAS
- PÉRDIDA Y EROSIÓN DEL ESTRATO PICTÓRICO
- FILTRACIÓN DE AGUA
- HUMEDADES
- LAVADO SUPERFICIAL
- EFLORESCENCIAS
- **FISURACIÓN DEL REVESTIMIENTO**
- DESCOHESIÓN, DESADHERENCIA DEL REVESTIMIENTO, CON FORMACIÓN DE EXCOLETAS
- ELEMENTOS IMPROPIOS

Se representa la patología observada por inspección visual.
La intervención afecta al 100% de la cúpula y tras una primera fase de inspección en obra, se realizará la intervención según los criterios establecidos.

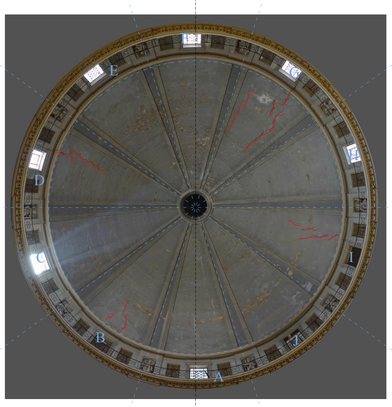
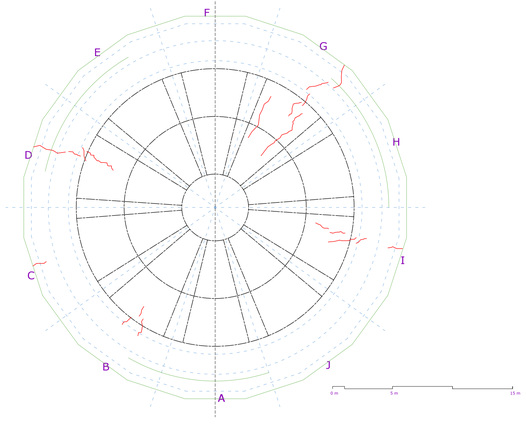
PRINCIPAL PATOLOGÍA
