PROYECTO DE EJECUCIÓN

RESTAURACIÓN DE LA IGLESIA DE LAS ESCUELAS PÍAS DE VALENCIA

PLANO: Estudio desniveles

ESCALA 1:50 — *2.13*

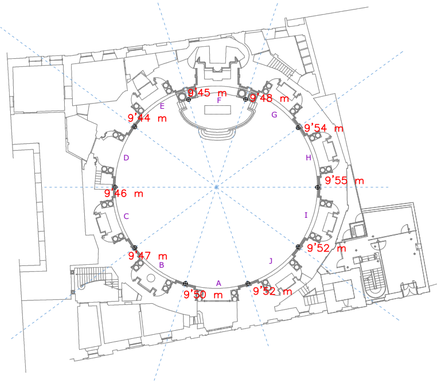
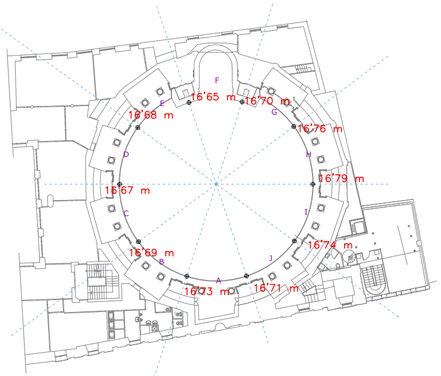
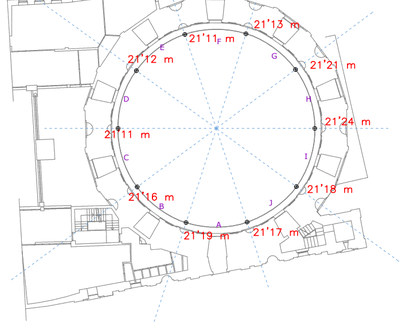
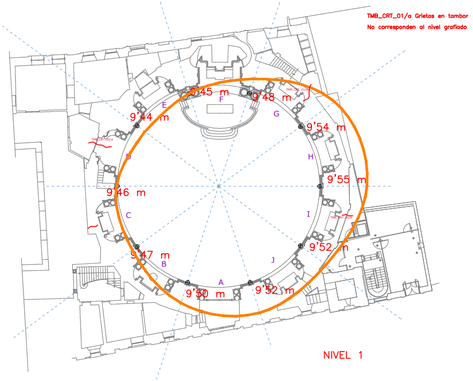
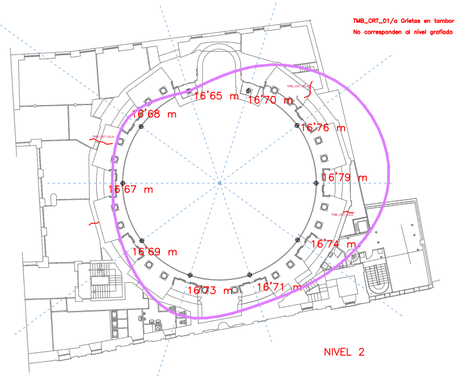
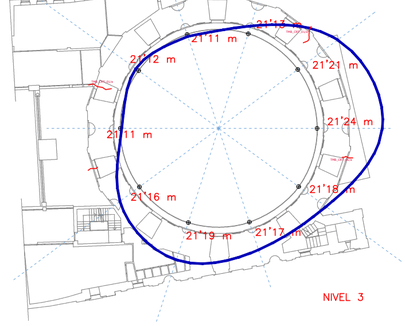
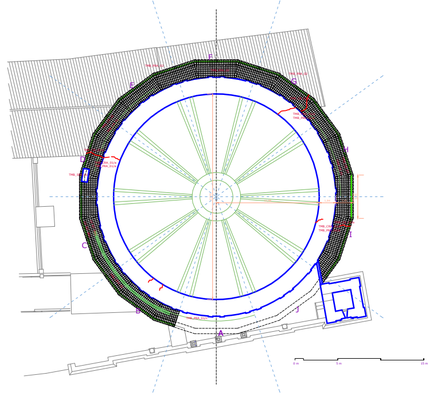
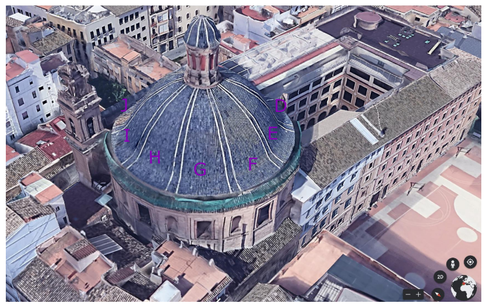
COTAS DE NIVEL CON DIAGRAMAS DE DIFERENCIAS DE NIVEL (m)

La principal hipótesis es debida a un asentamiento de la fábrica de los sectores E y F, provocando las principales grietas en los sectores D, G e I.

Se realizará un estudio geotécnico y con georradar para determinar las características del terreno y capacidad con el fin de concretar la mejora del terreno con micropilotajes.
