DÉLI BELSŐ TÉR

SOUTHERN INTERIOR SPACE

The historic Baroque roof structure, made of spruce cut between 1771/1772 and 1773/1774, with a span of 23 m, was reinforced with spruce elements cut in the summer of 1830 and the winter of 1830/1831. Since then, it has only now undergone a overall restoration. Due to the correctness of the structural concept, only the biologically damaged elements and not functioning joints needed to be restored and new elements were needed only locally.

The most important structural intervention was the placement of the steel 3D truss-girder, above the vaults, in the axis of the buttresses, which increase the safety of the walls above the arches, between the naves, in case of an earthquake.

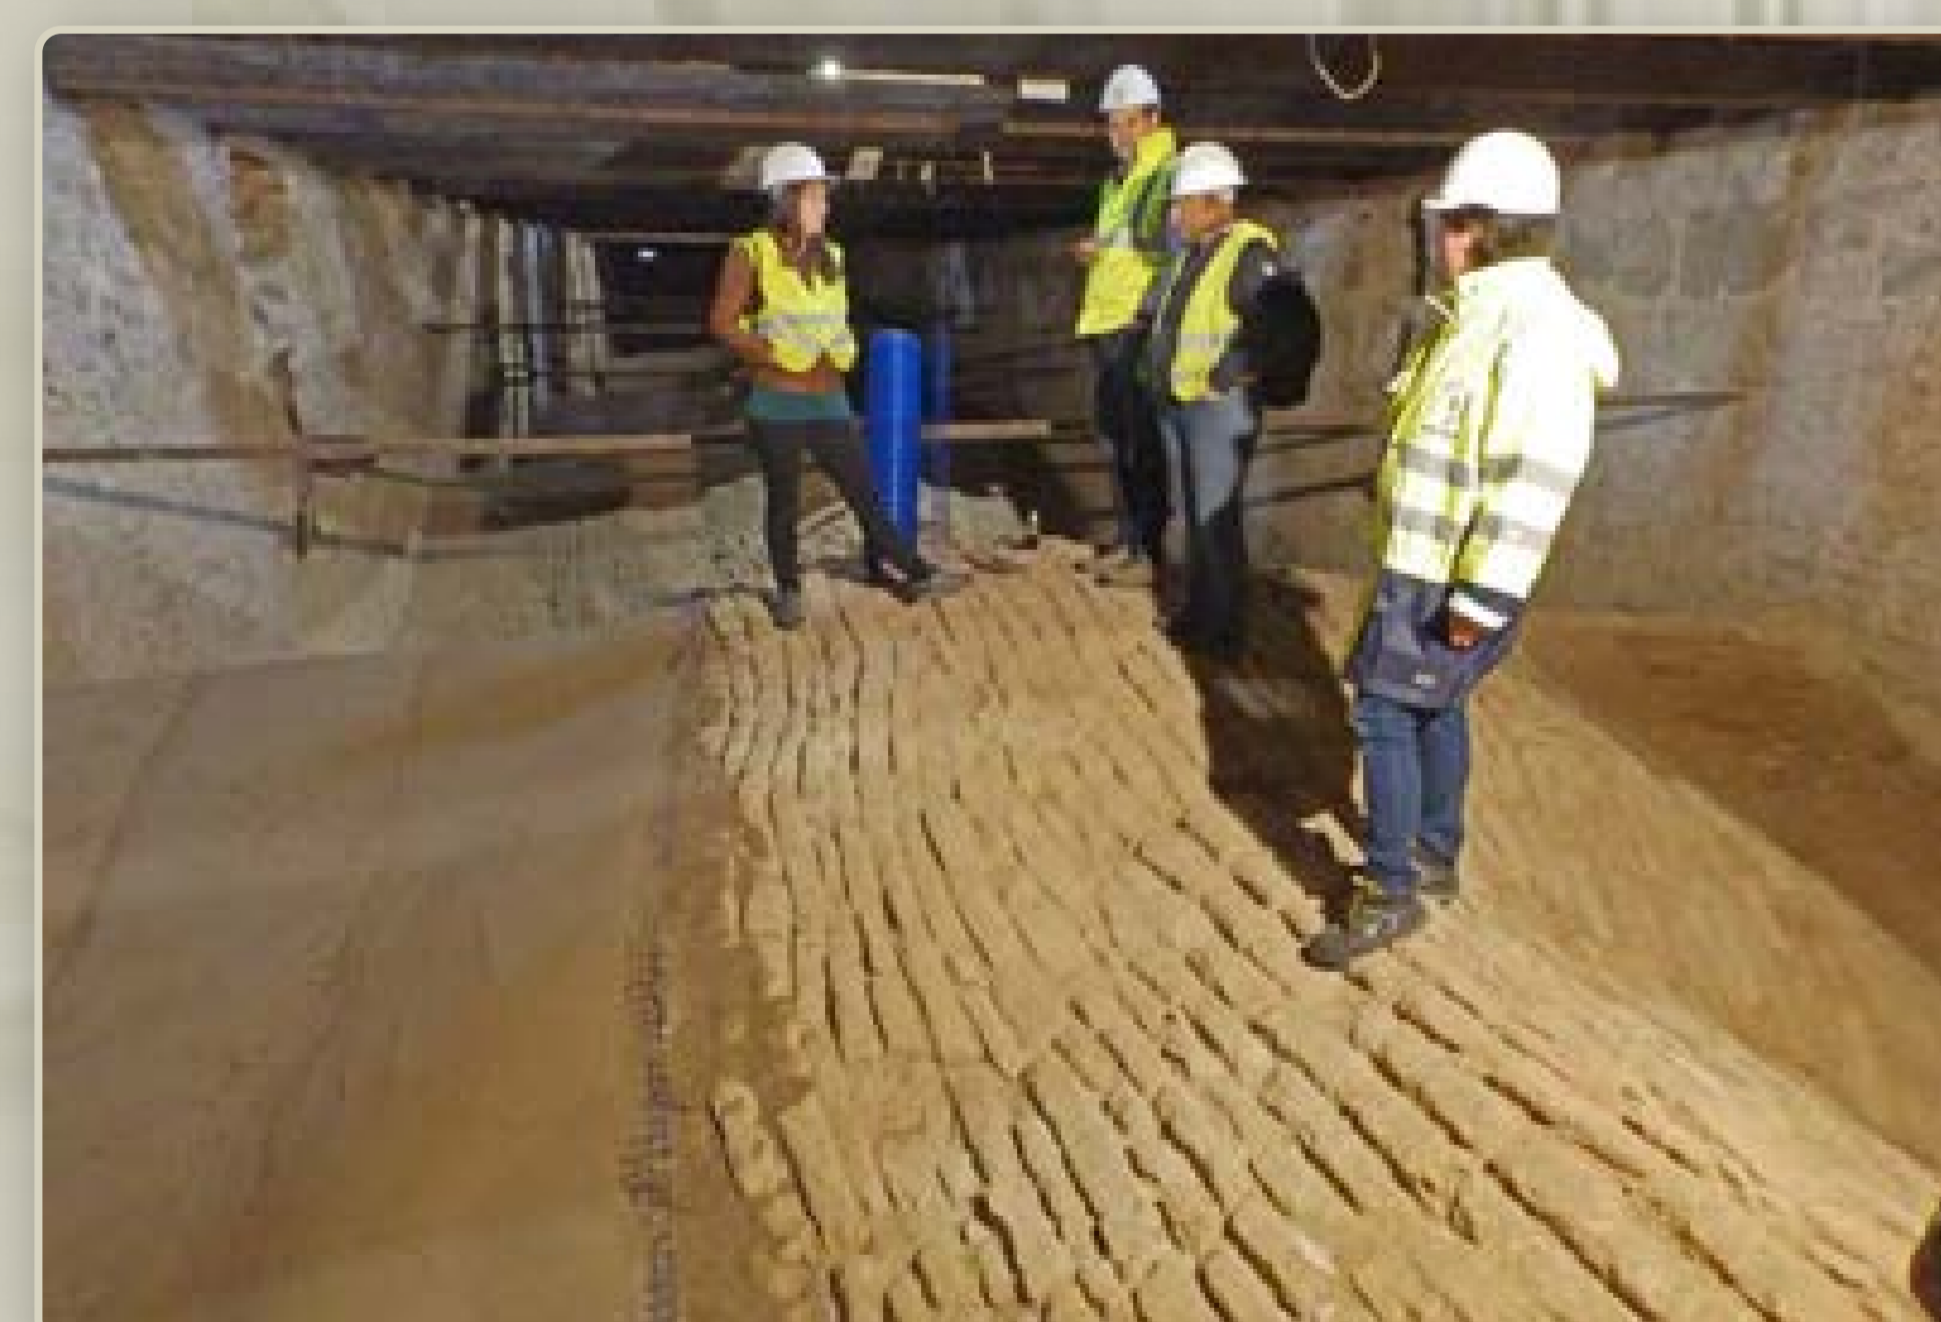
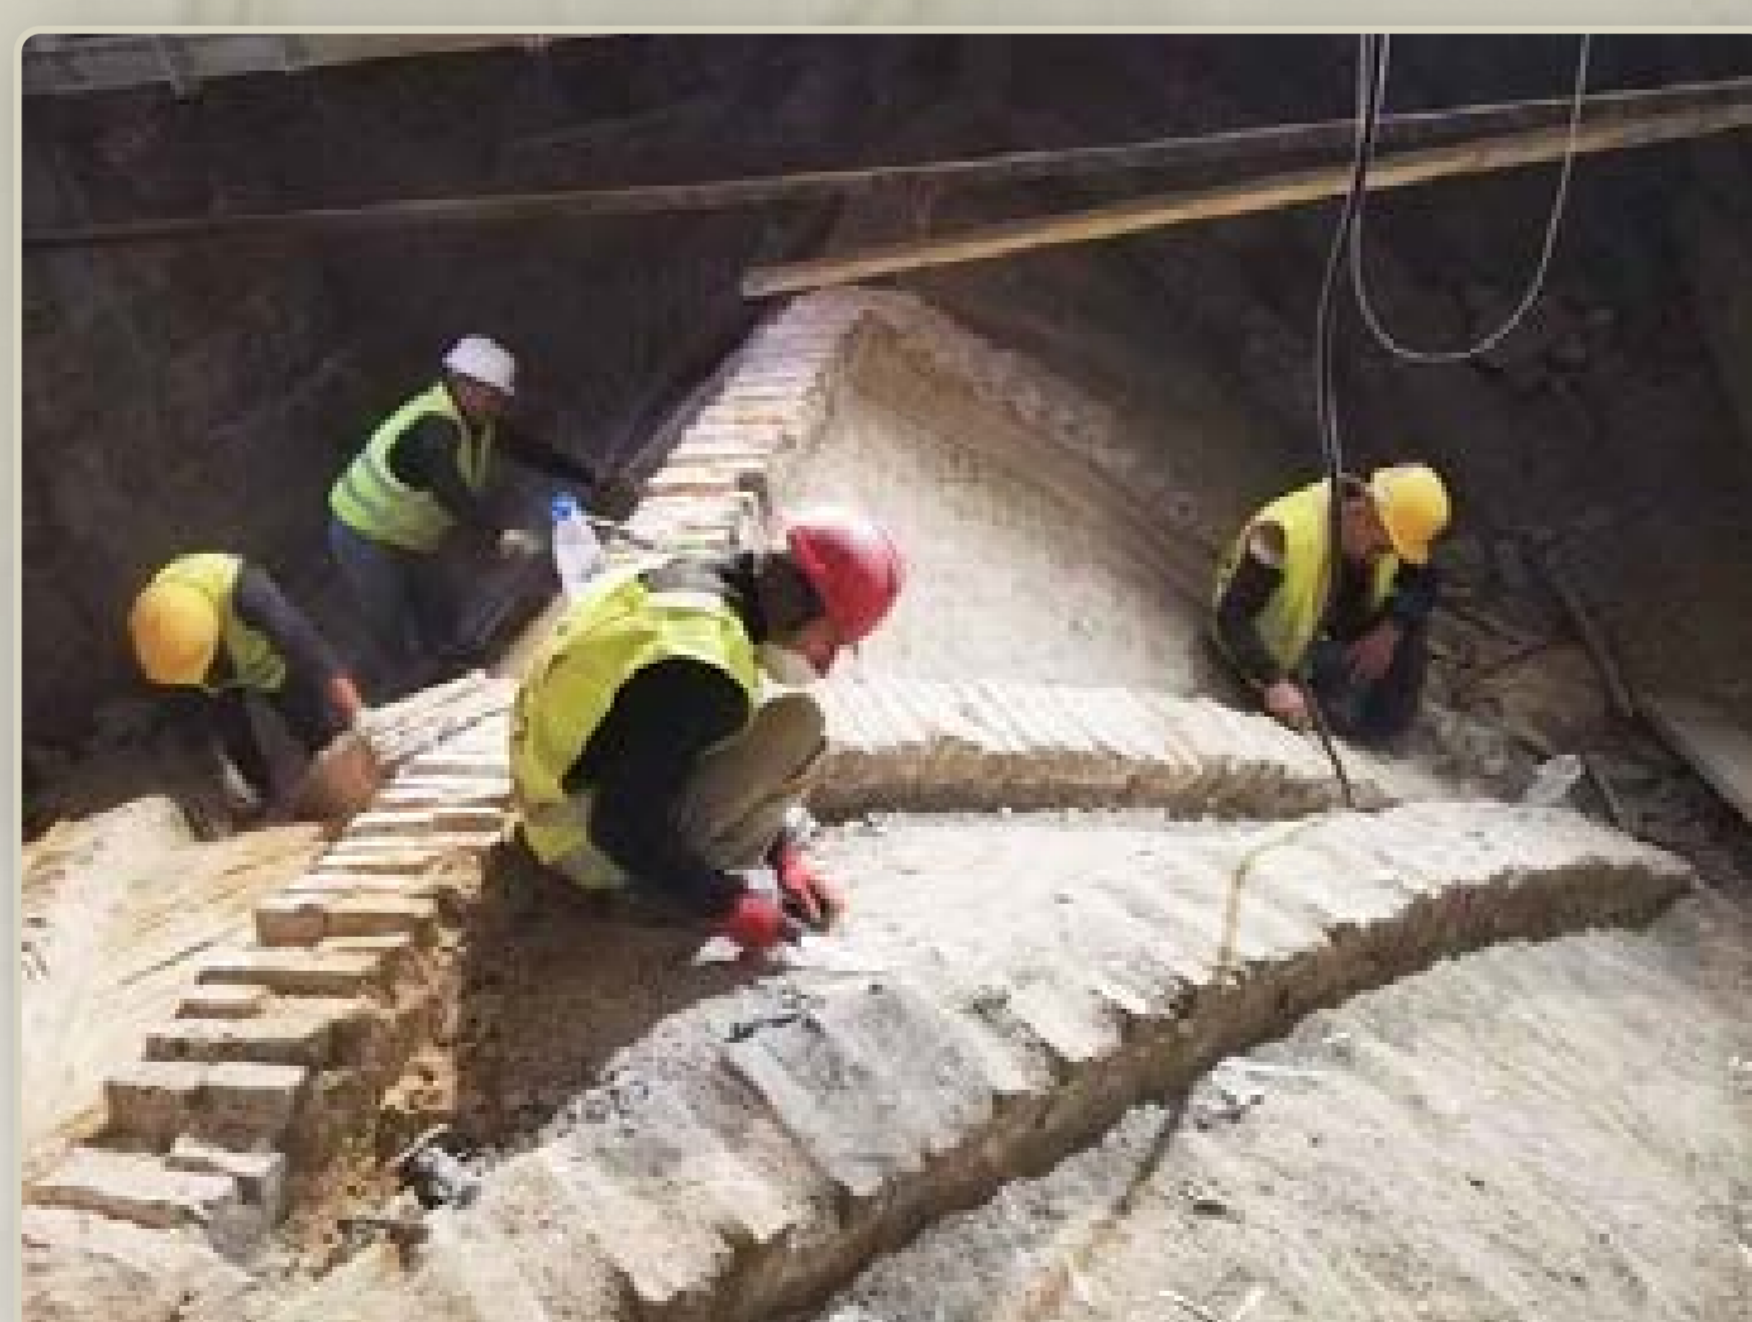
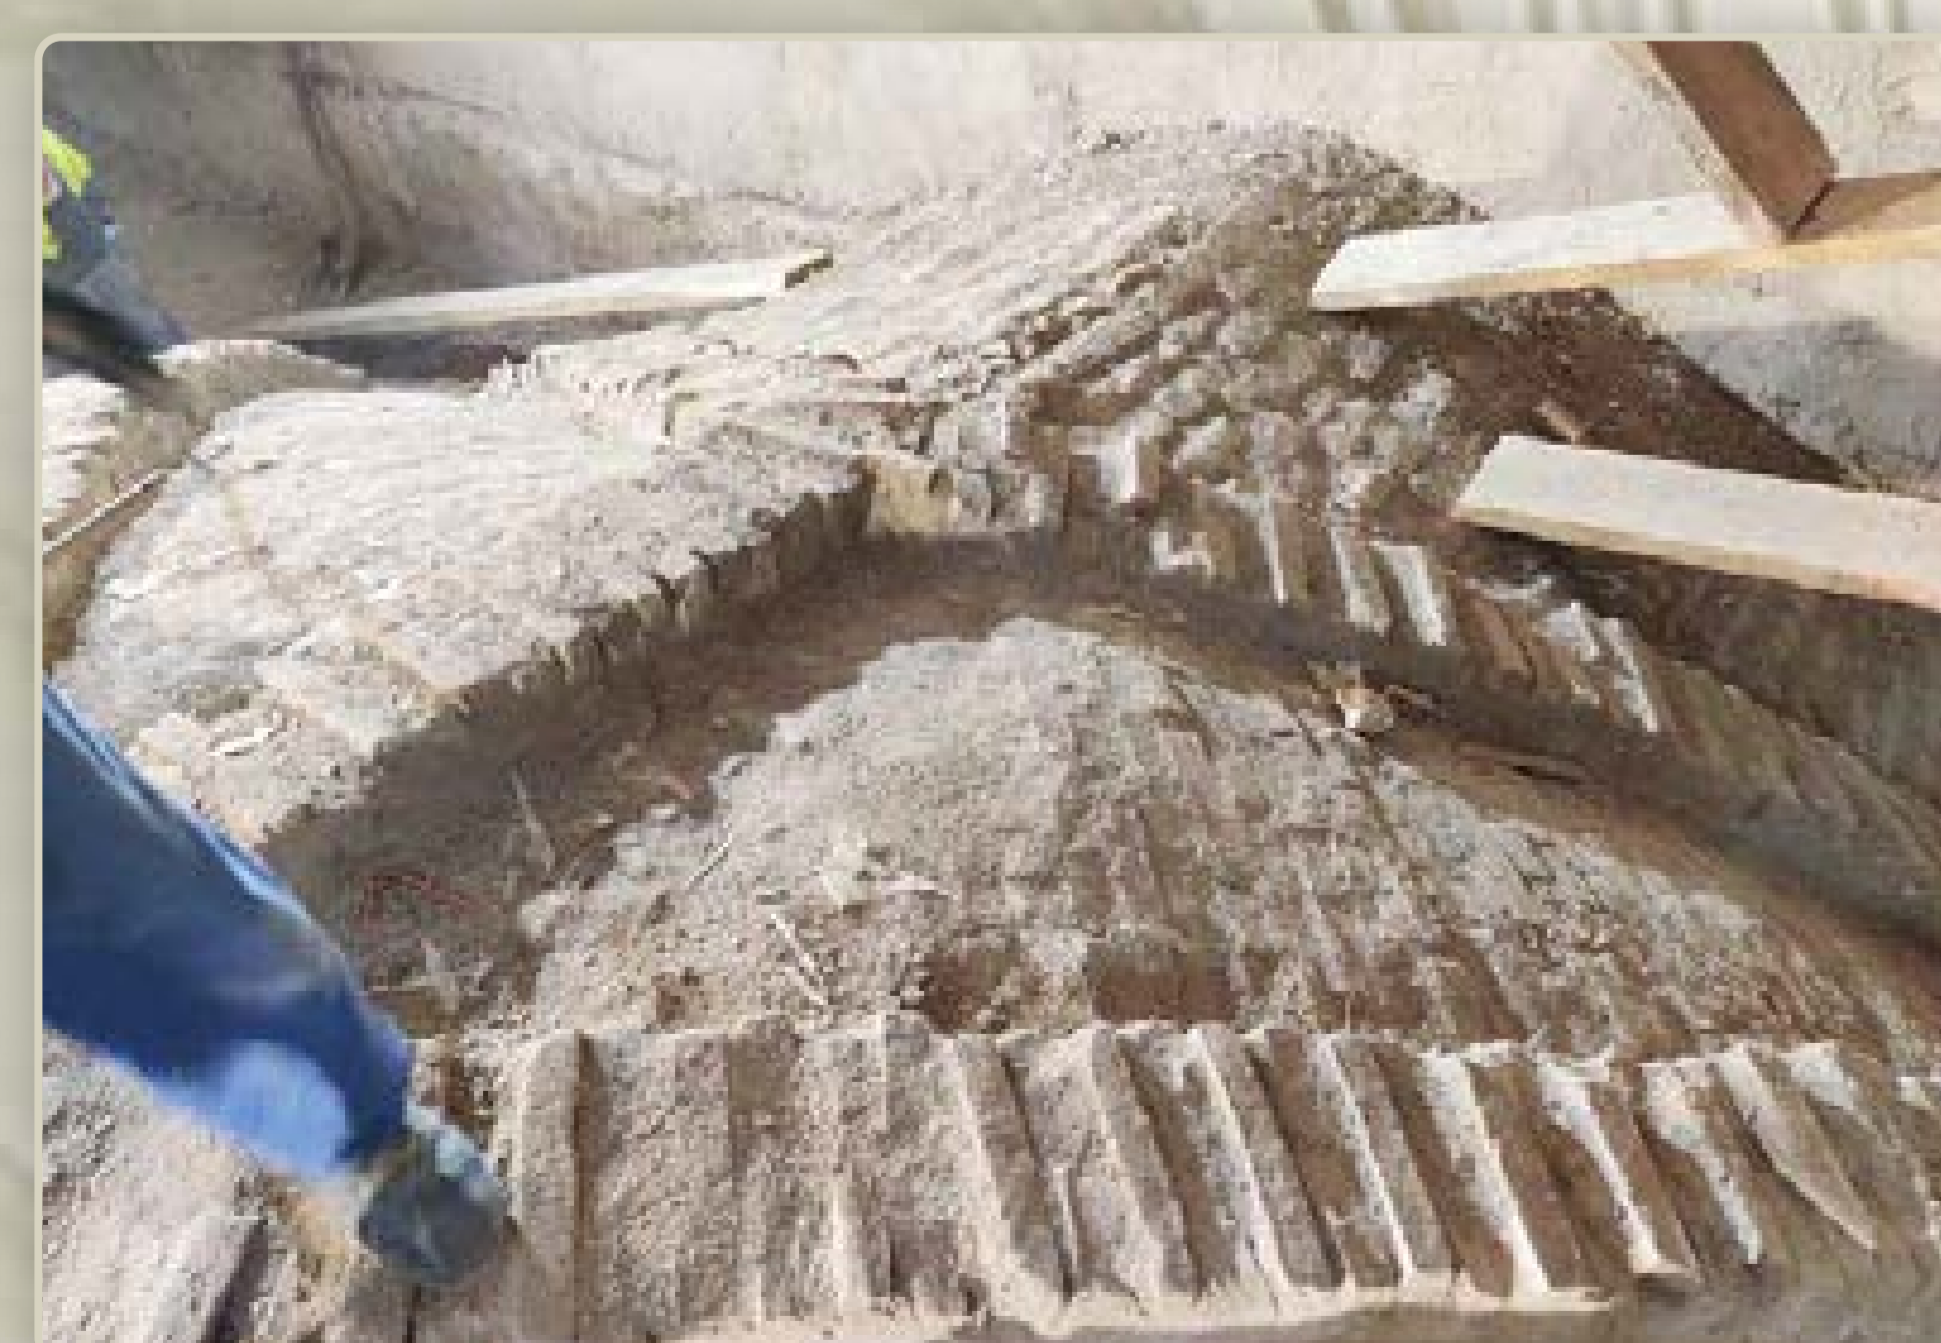
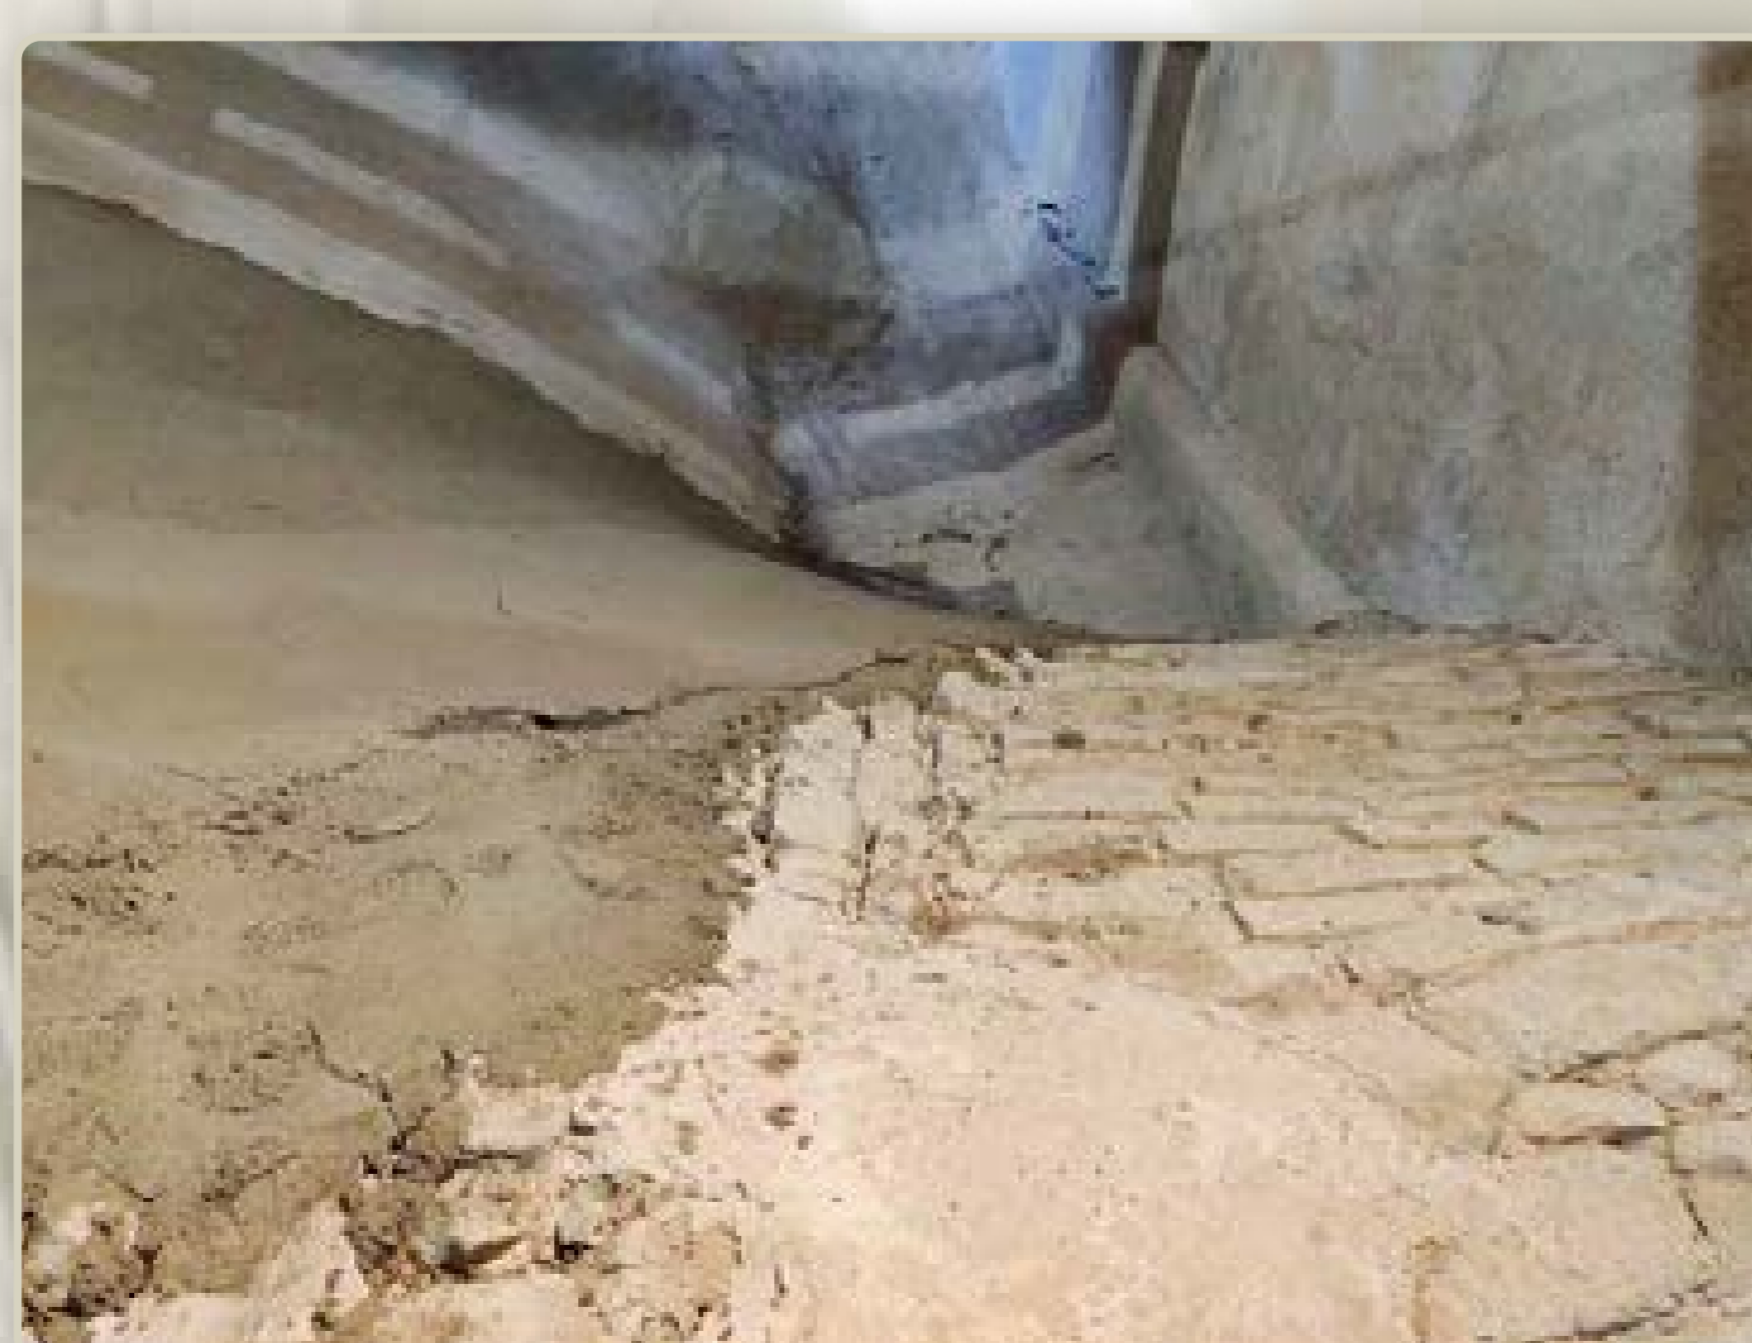
EXTRADOS OF VAULTS – STRUCTURAL INTERVENTIONS

The original Gothic cross and star vaults of stone masonry have been partially or totally rebuilt several times in their history, using brickwork and occasionally doubling arches on the extrados. Cracks have been wedged, grouted and the surface repointed, and in places treated with geosteel and NHL render reinforced with fibreglass mesh on the extrados of the vaults. In places, the joints were reinforced with inox spiral bars.

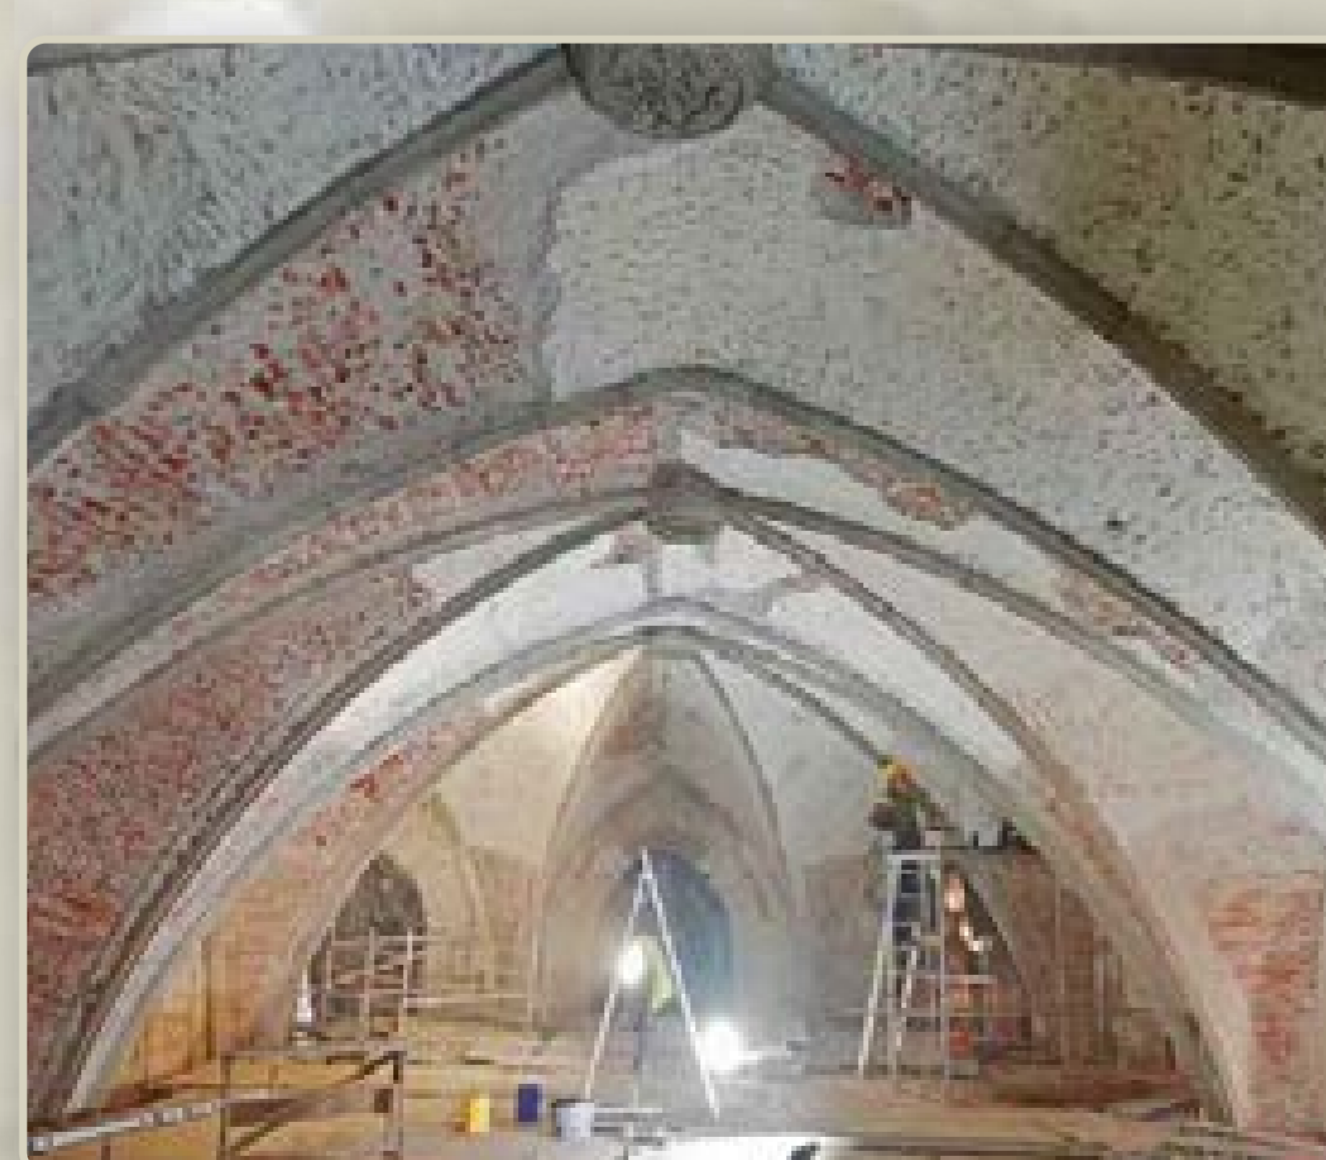
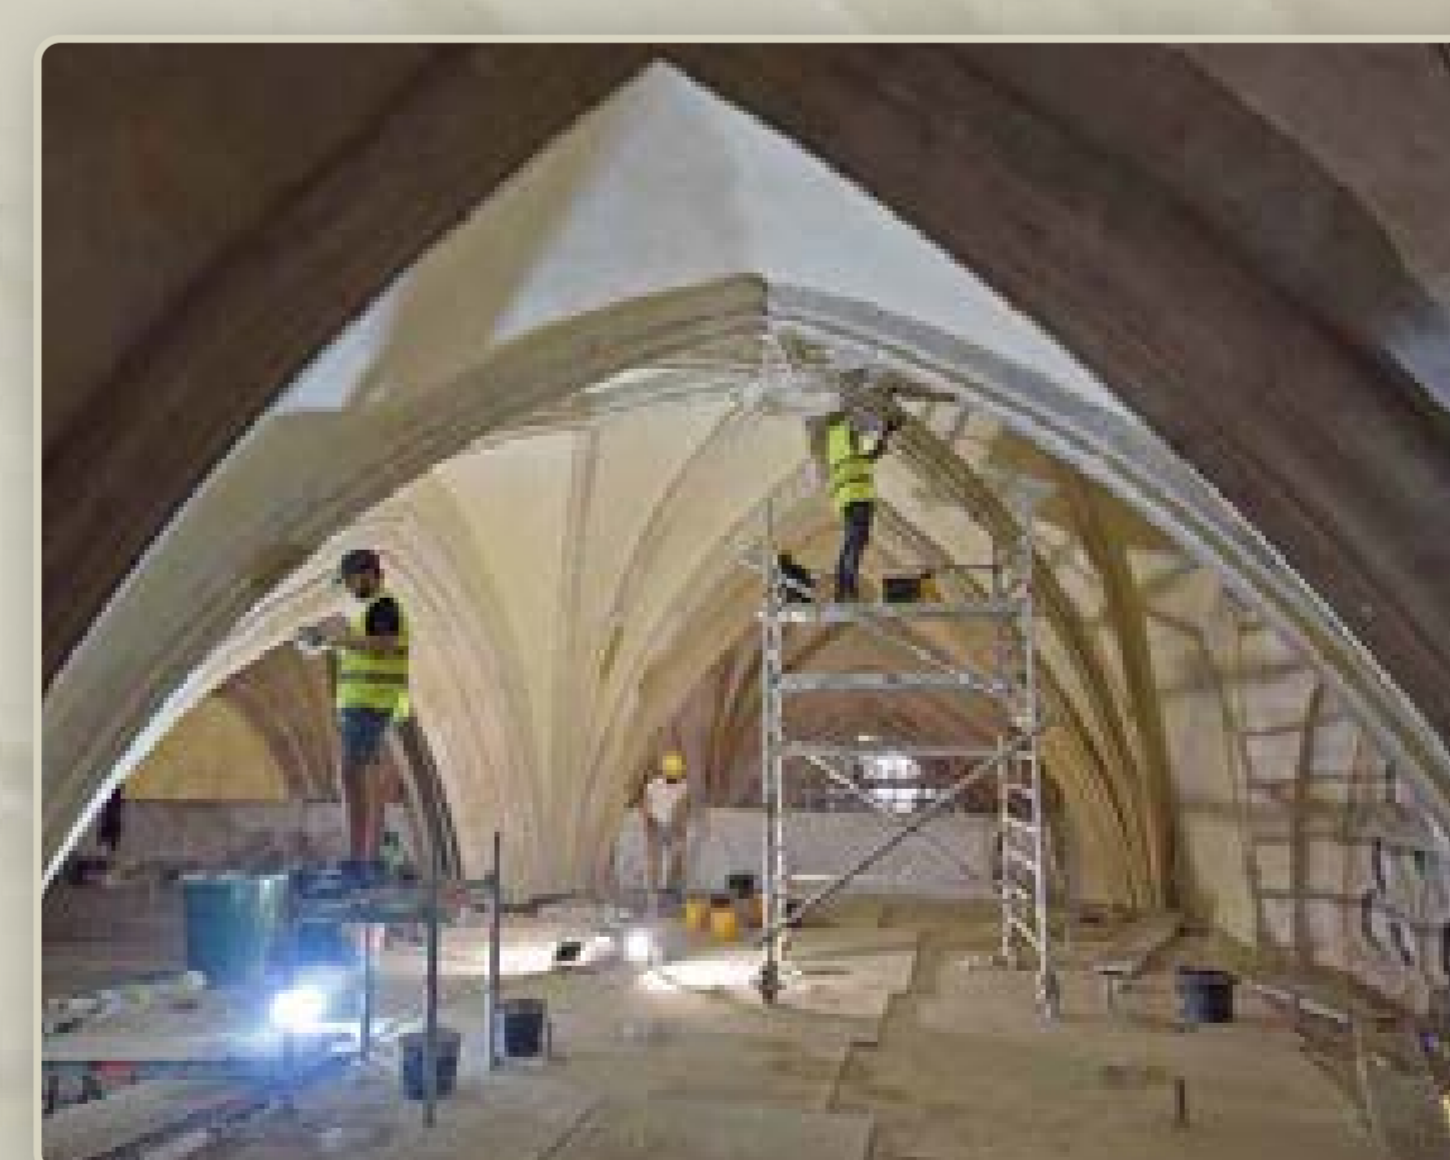
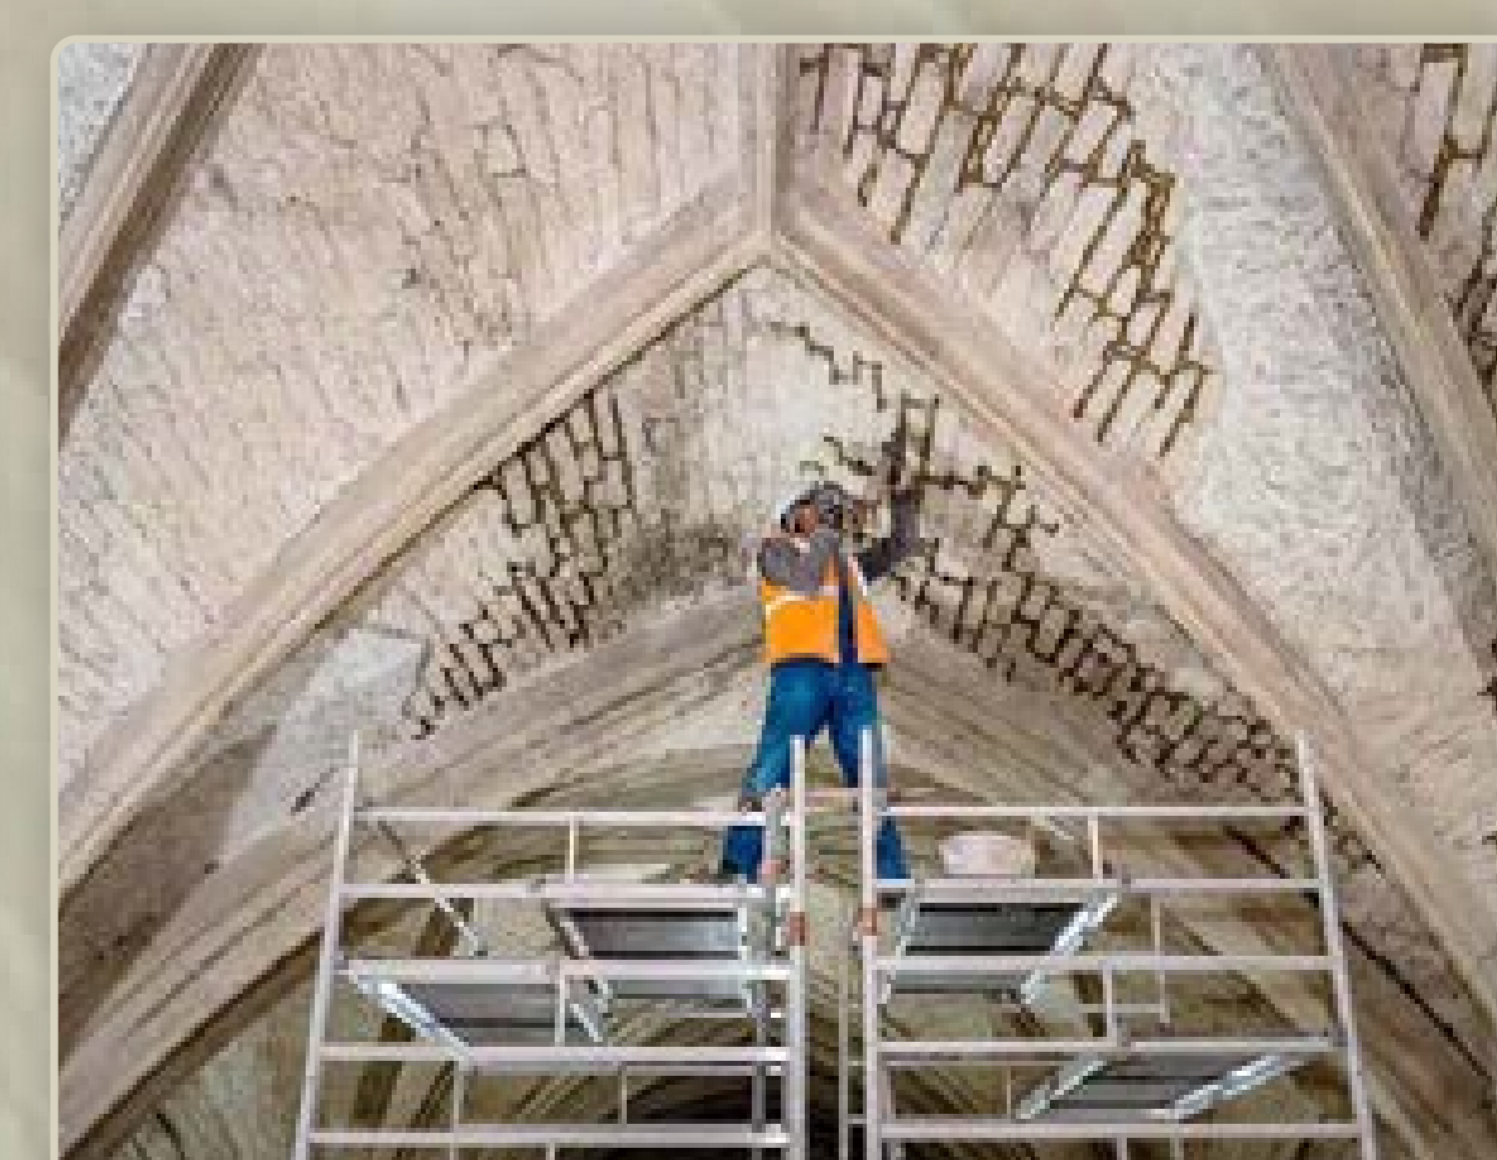
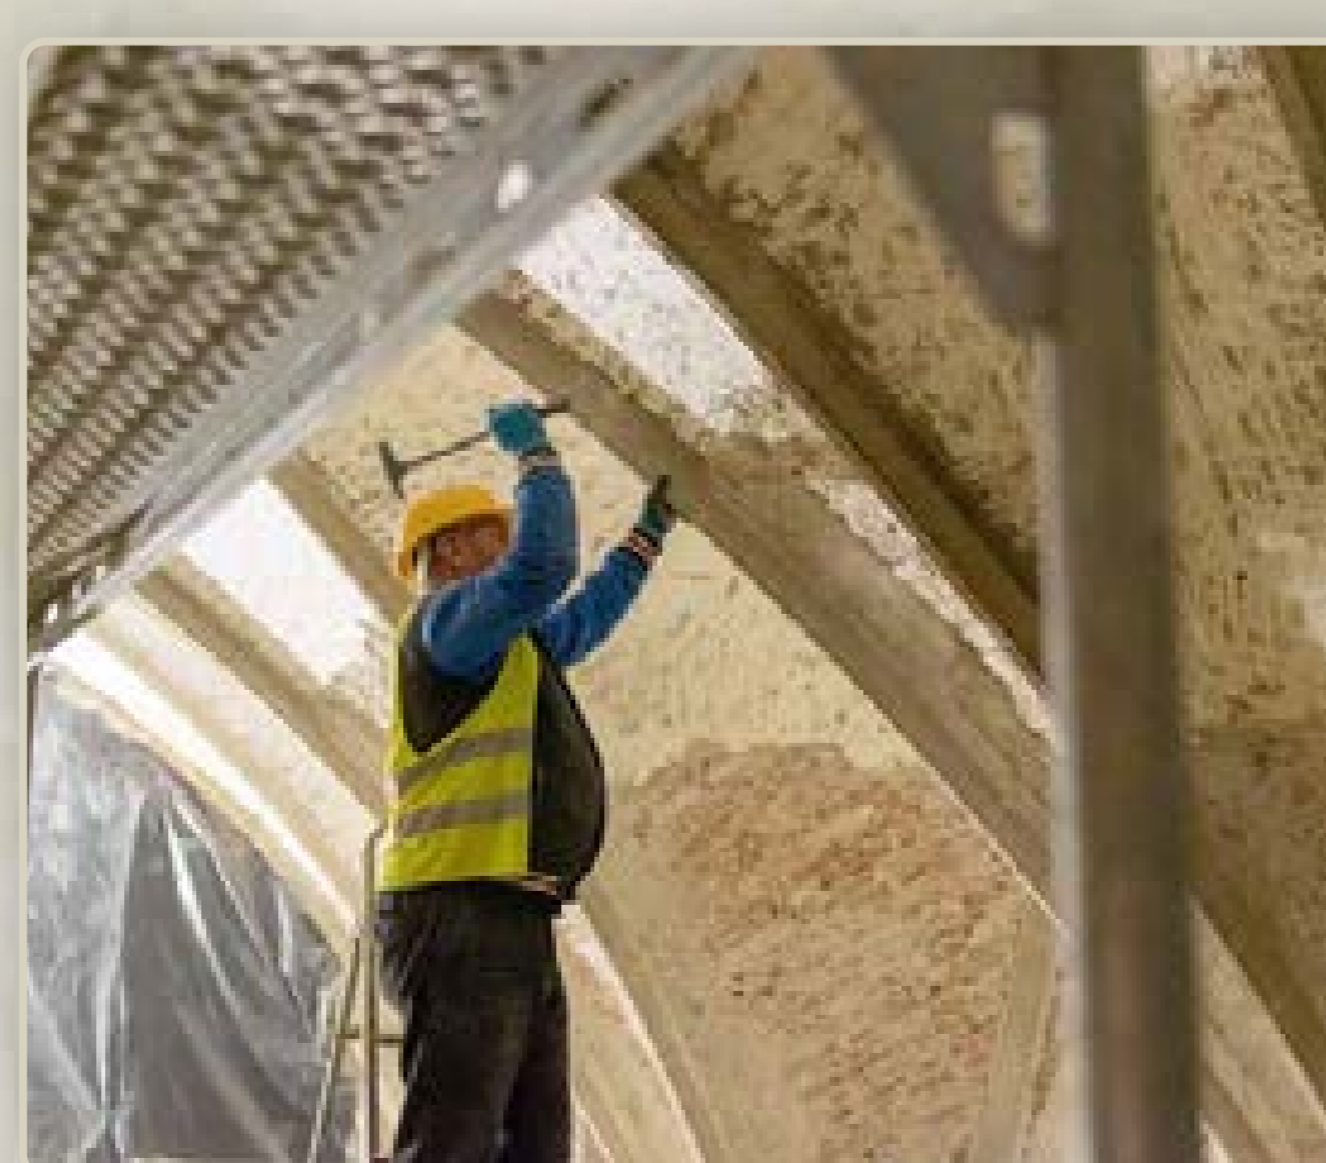
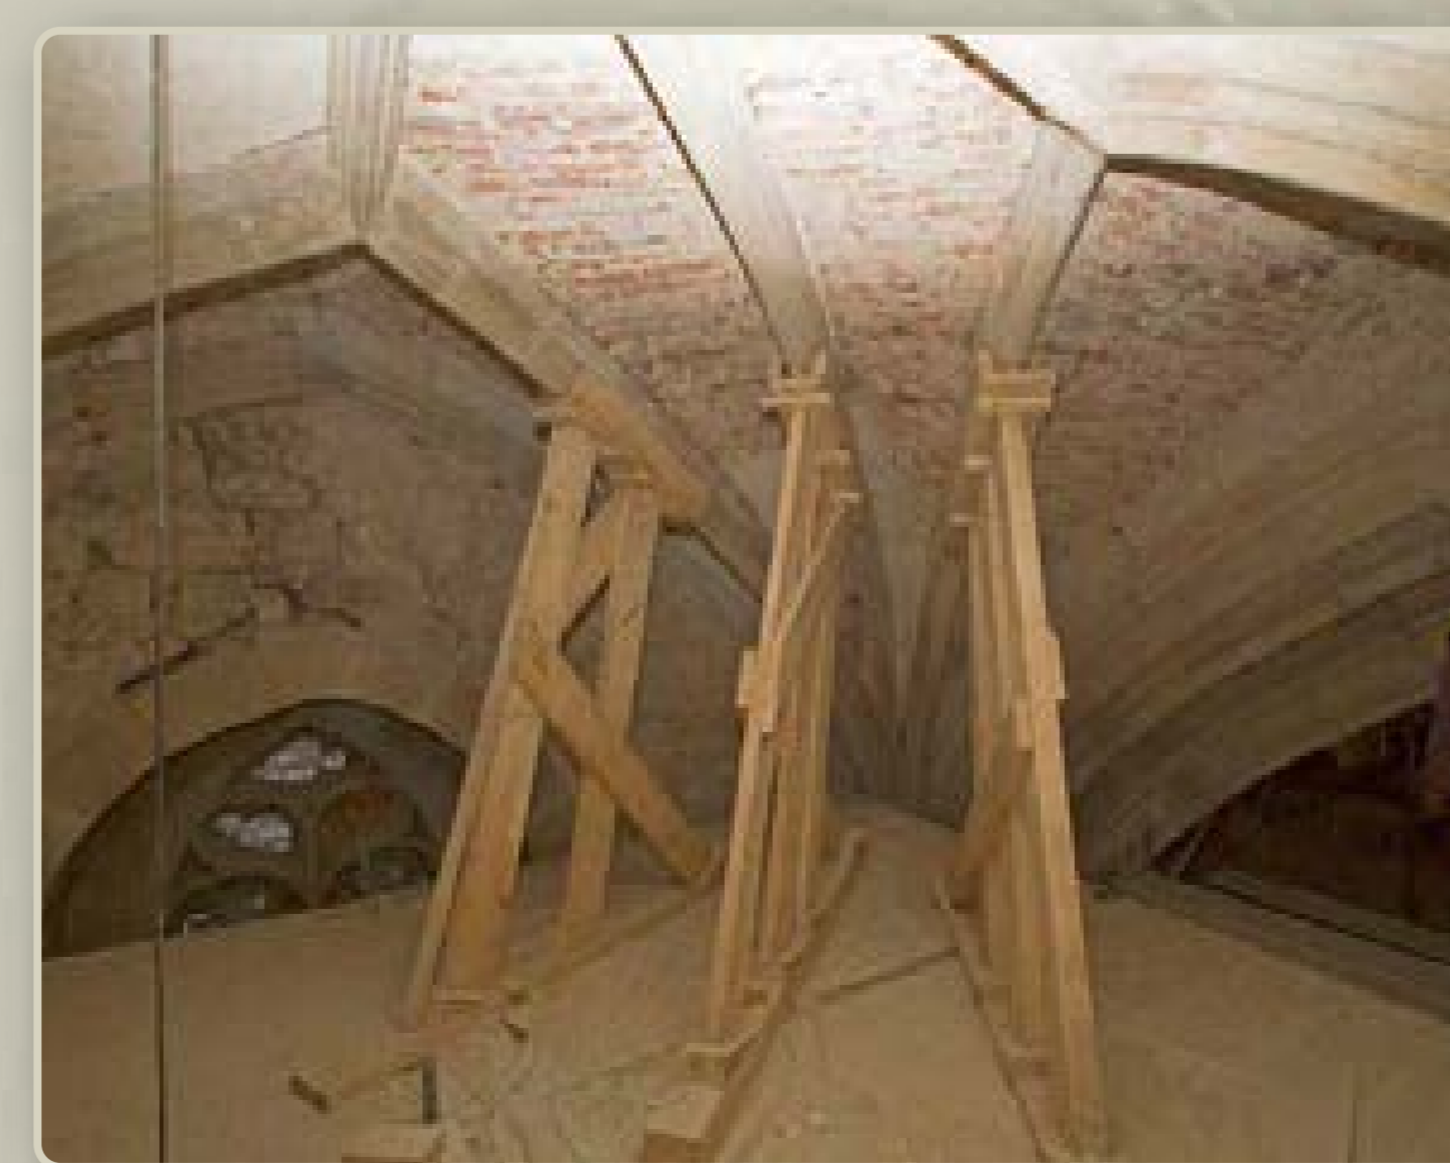
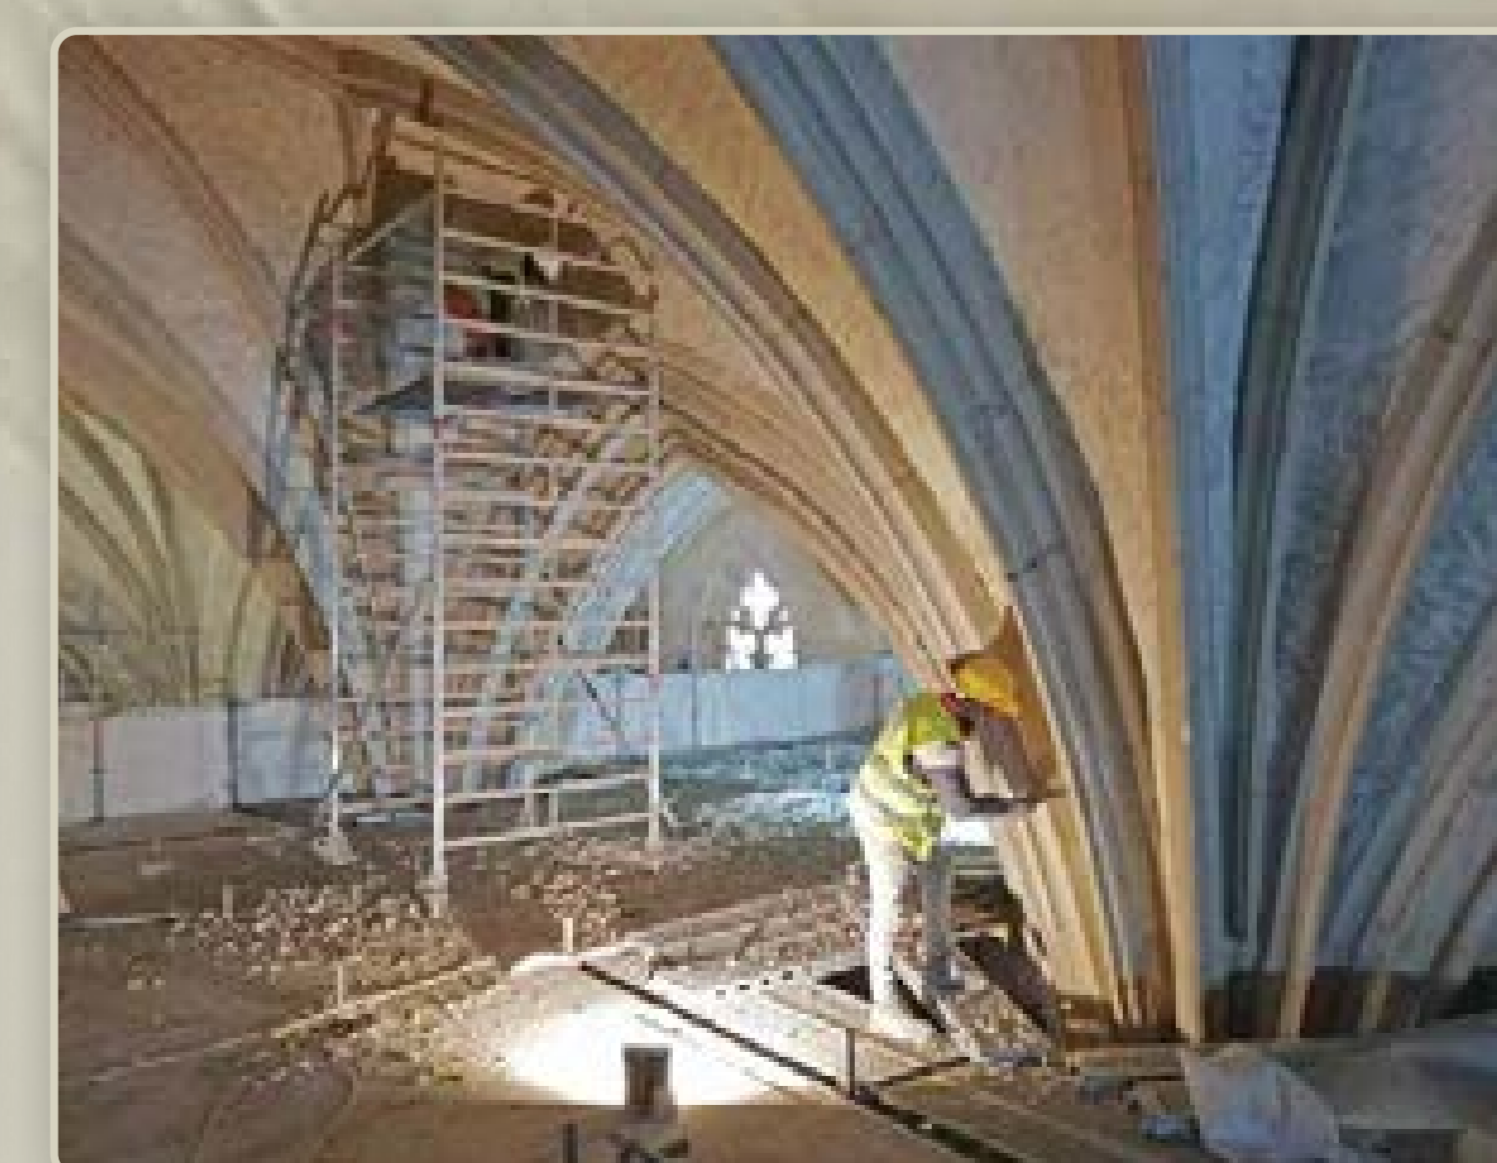
INTRADOS OF VAULTS – STRUCTURAL INTERVENTIONS

The state of the intrados of the vaults was documented after the removal of the plasters by orthophotography, as well as the interventions, which on this part also consisted of wedging, grouting, repointing and locally use of structural plasters and stainless steel spiral bars.
