DÉLI BELSŐ TÉR

SOUTHERN INTERIOR SPACE

The historic Baroque roof structure, made of spruce cut between 1771/1772 and 1773/1774, with a span of 23 m, was reinforced with spruce elements cut in the summer of 1830 and the winter of 1830/1831. Since then, it has only now undergone a overall restoration. Due to the correctness of the structural concept, only the biologically damaged elements and not functioning joints needed to be restored and new elements were needed only locally.

The most important structural intervention was the placement of the steel 3D truss-girder, above the vaults, in the axis of the buttresses, which increase the safety of the walls above the arches, between the naves, in case of an earthquake.

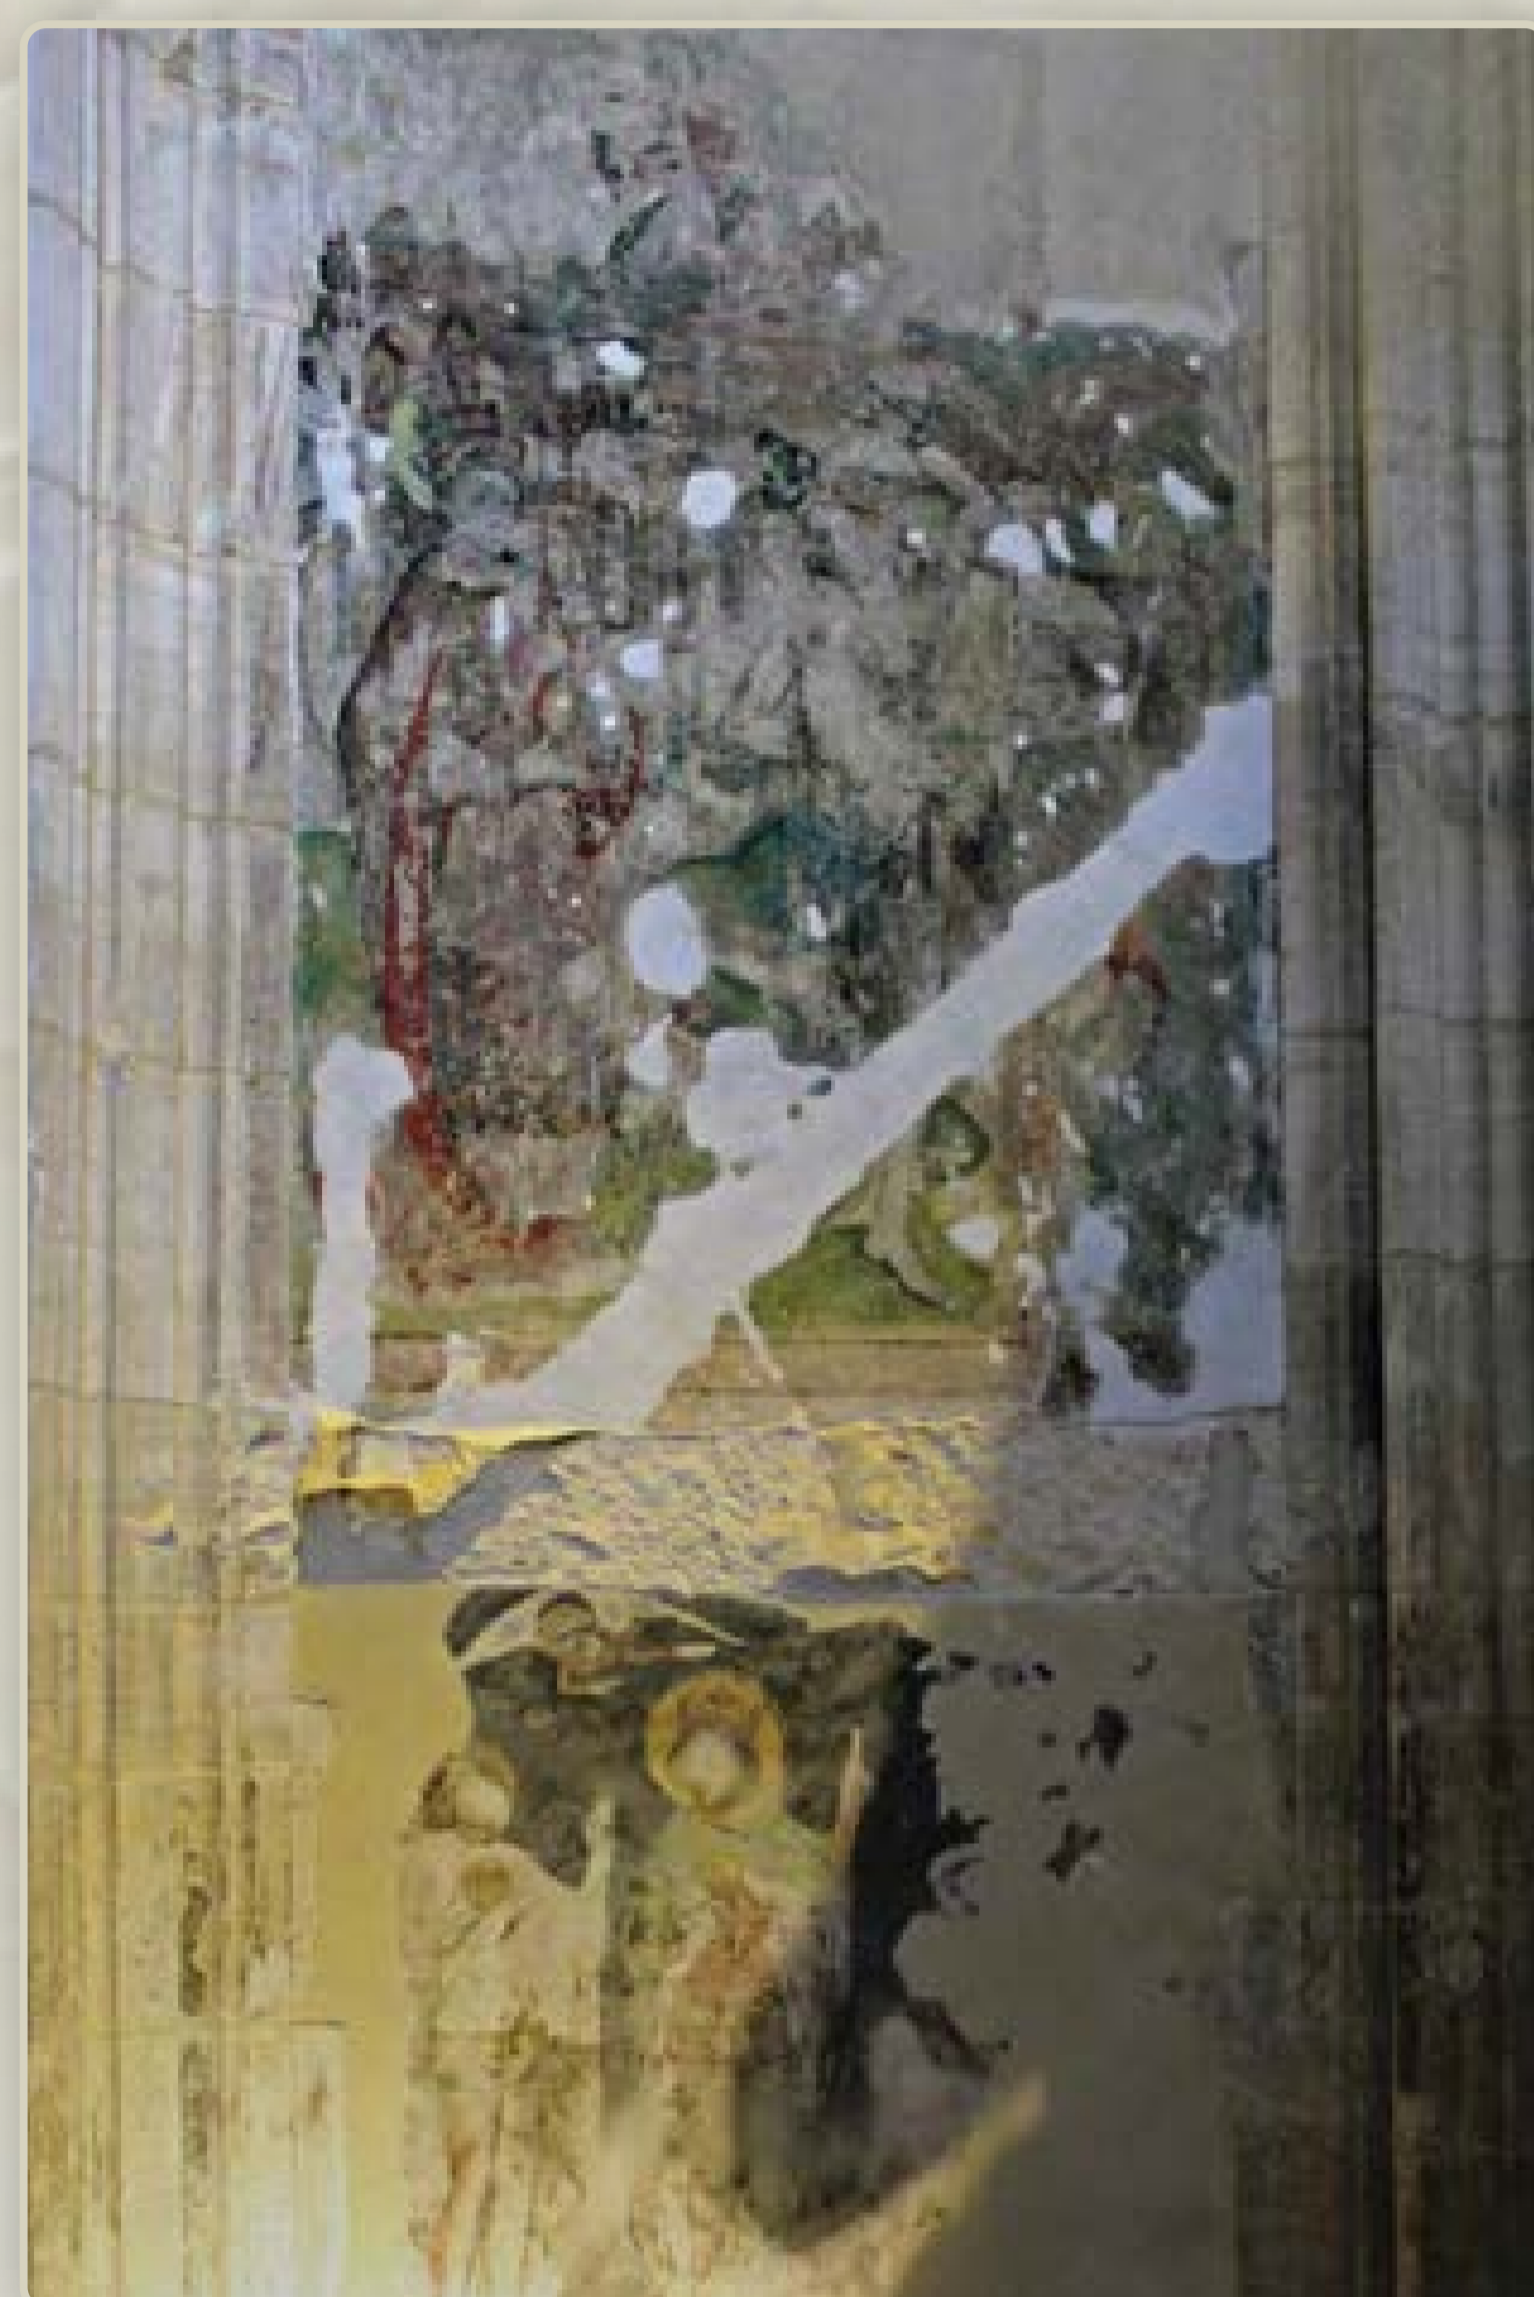
Déli mellékszentély. A falképek restaurálása | Sanctuarul din partea de Sud. Restaurarea picturilor murale | South side sanctuary. Restoration of the murals.

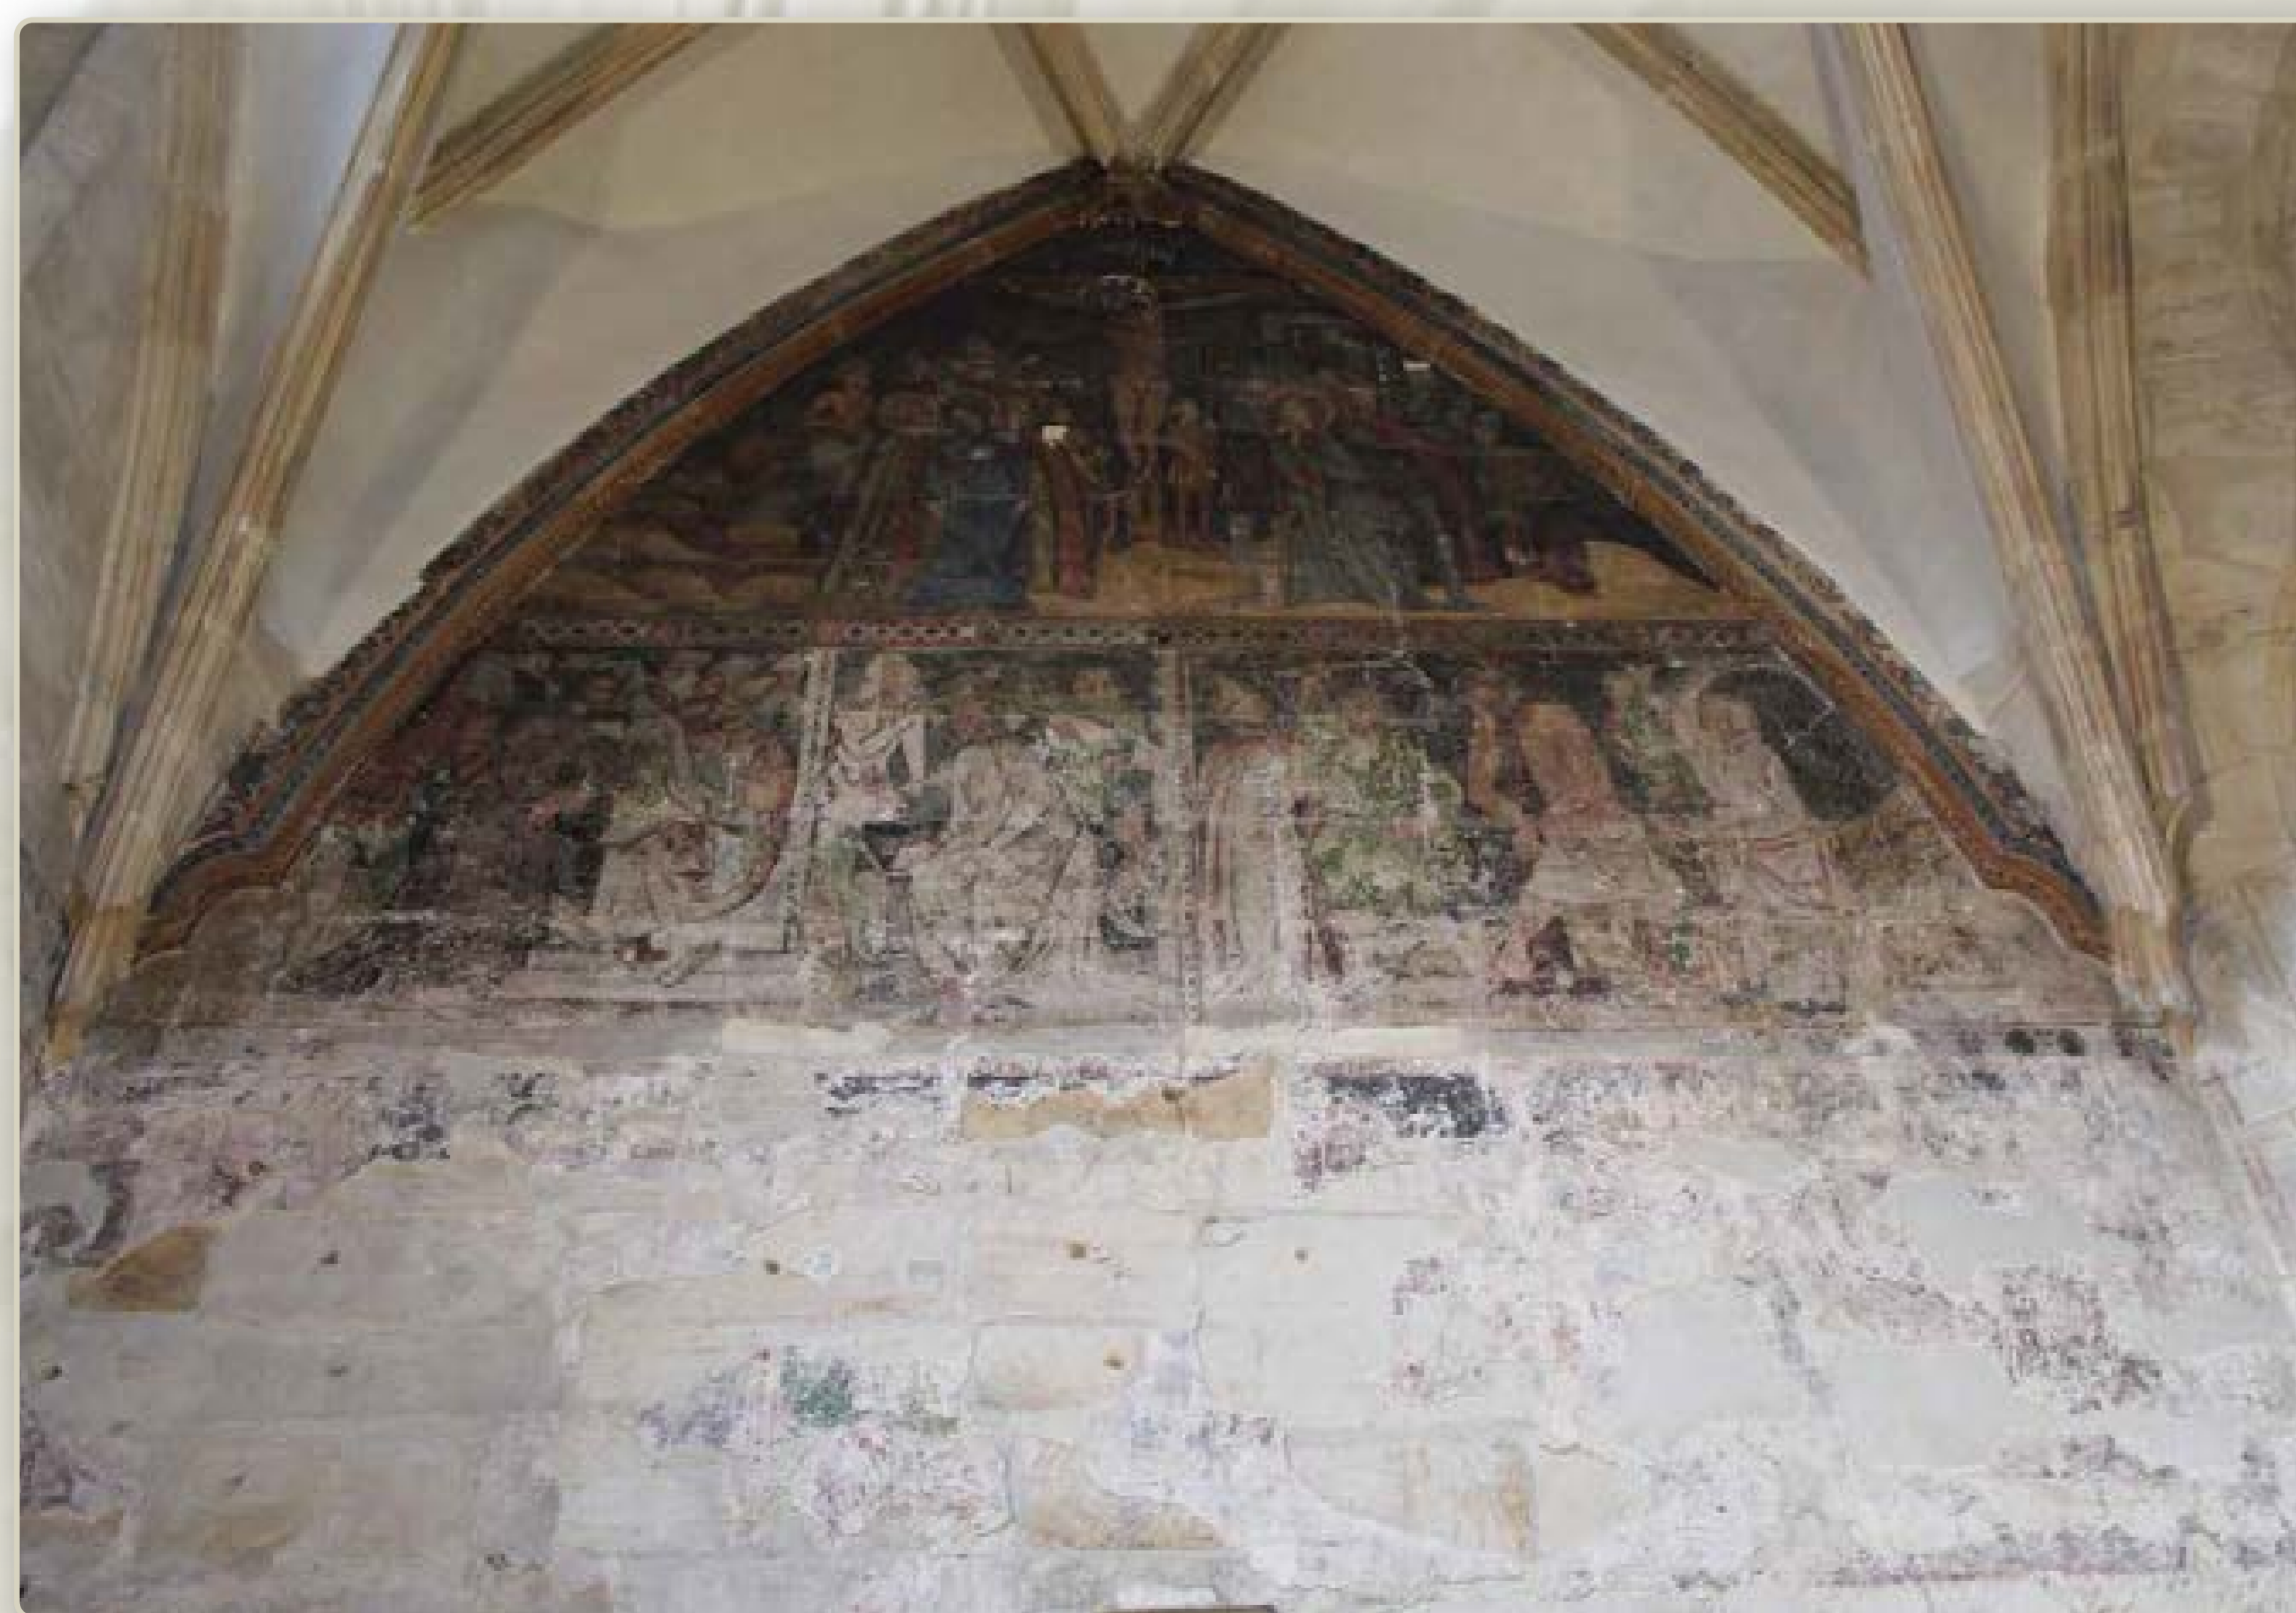
A Schleyng kápolna falképei restaurálás előtt | Picturile murale ale capelei Shleyng înainte de restaurare | Murals of the Schleyng chapel before restoration.

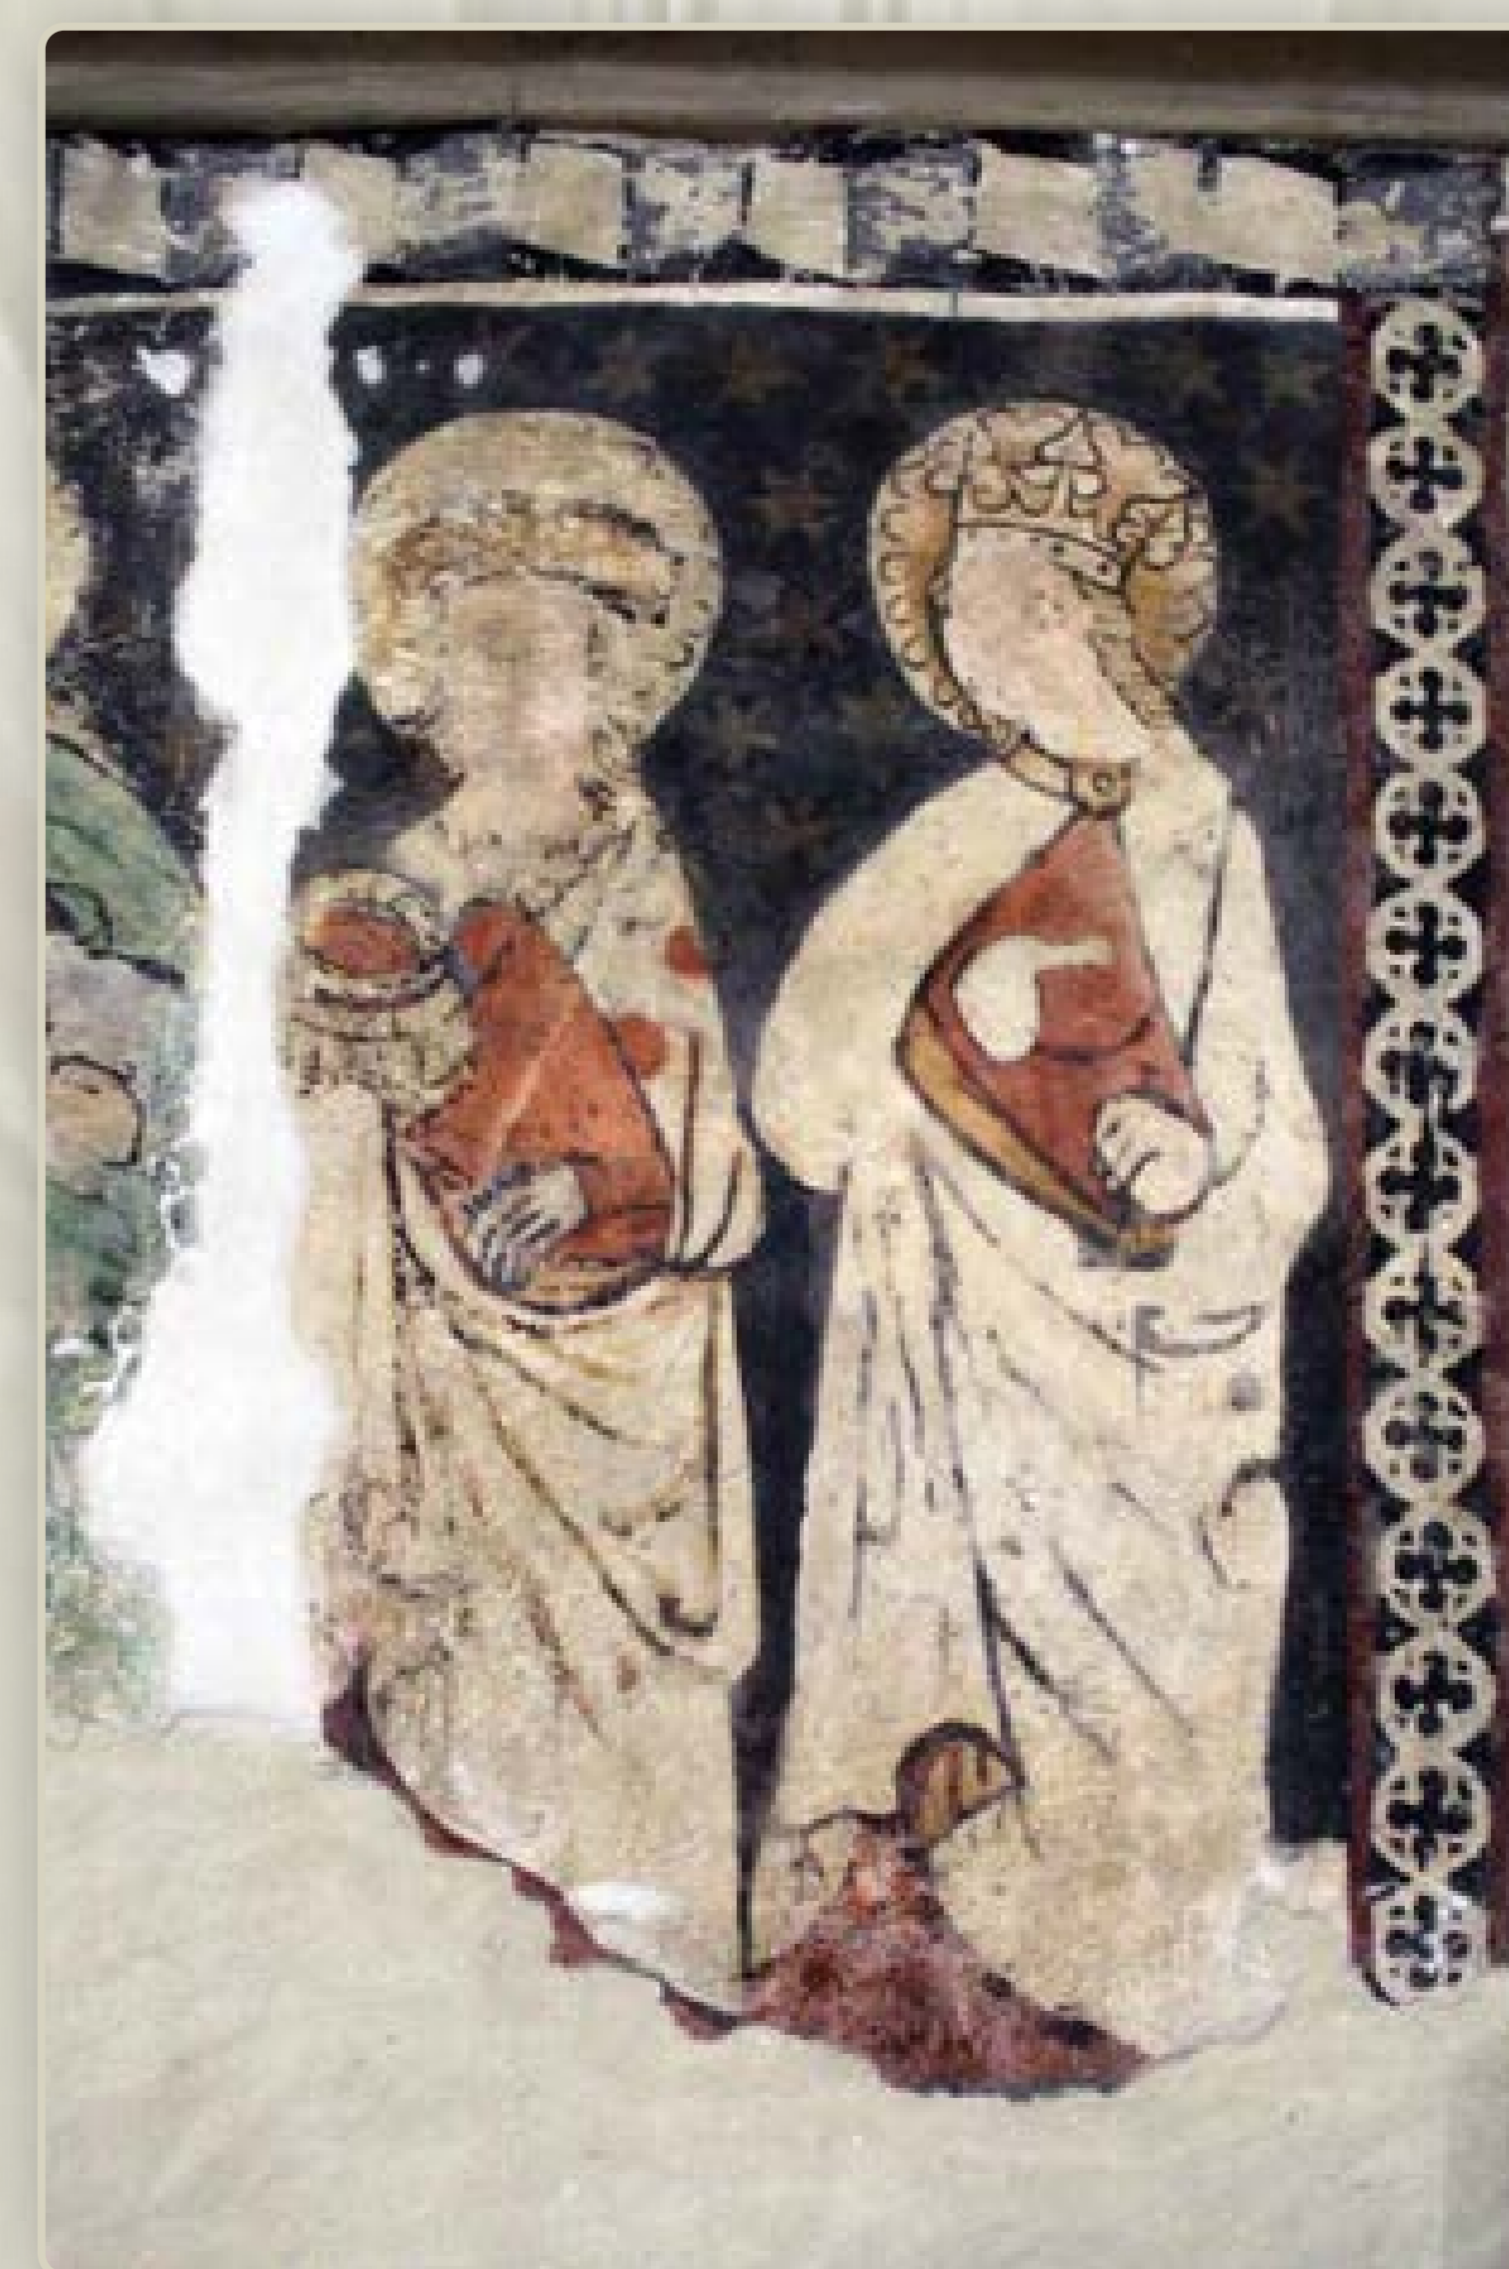
Déli hajófal. A vértanú szüzek – kép restaurálása. 14–15. sz. | Peretele sudic al navei. Restaurare fecioarele martirizate. Sec. XIV-XV | South nave wall. Restoration of the martyred virgins. 14-15 c.

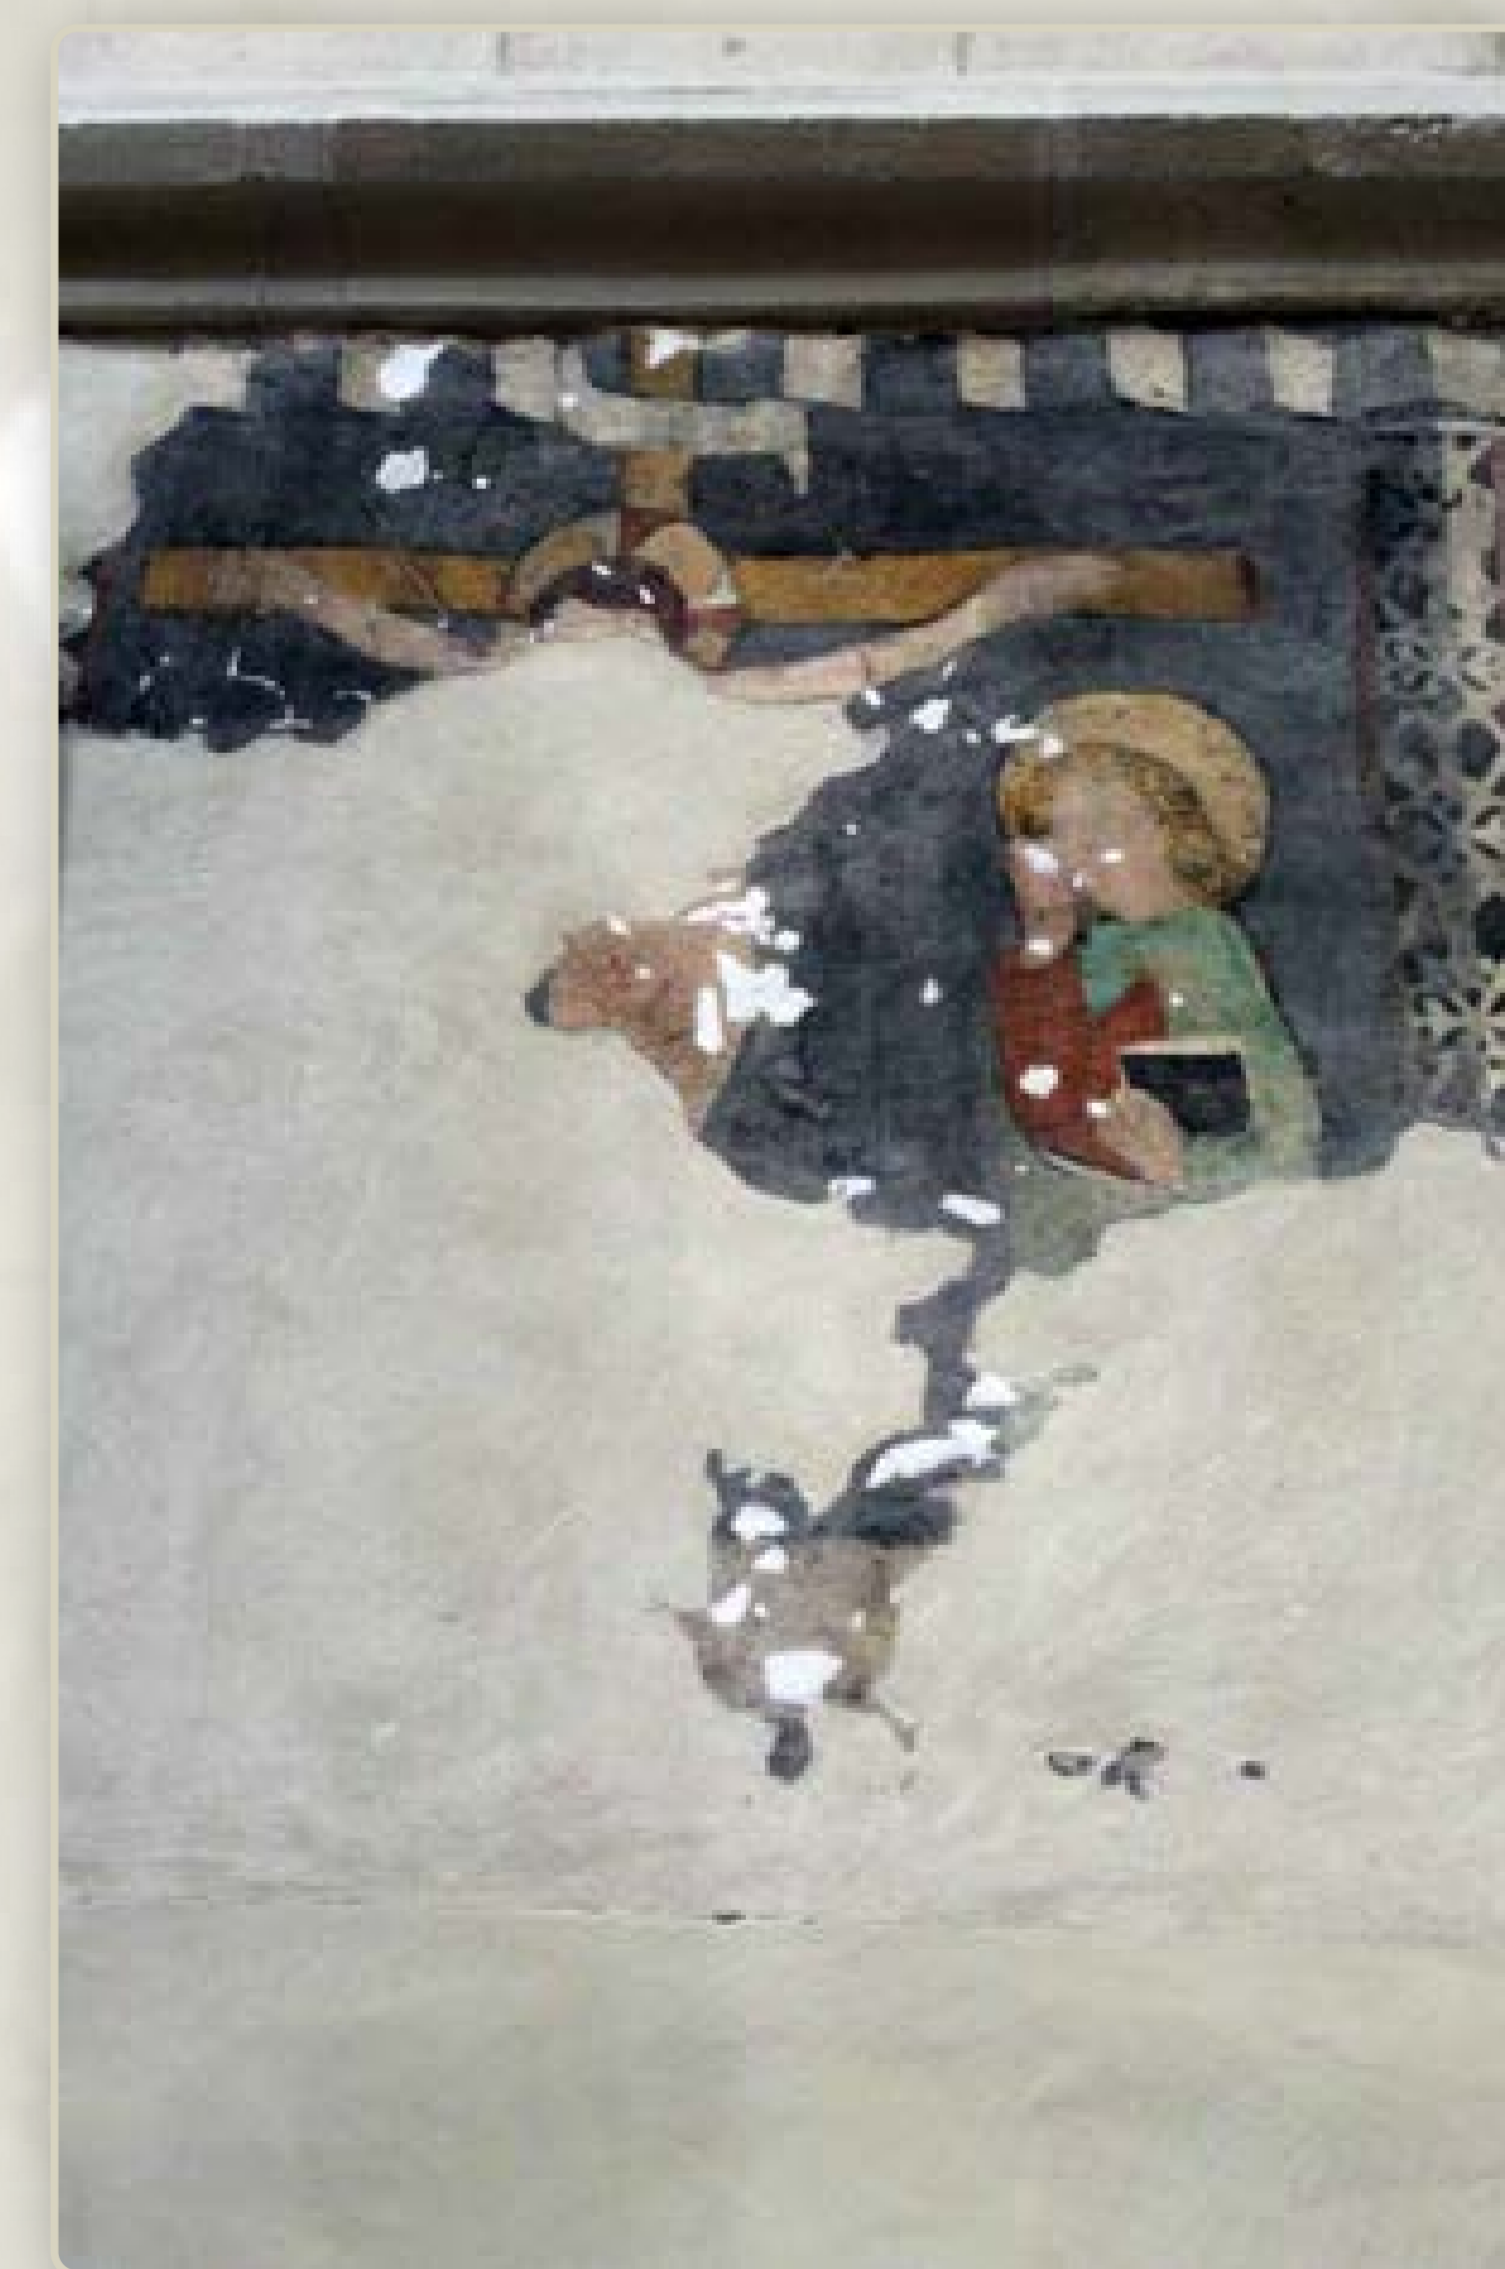
Déli hajófal. A keresztre feszítés töredékének restaurálása. 14–15. sz. | Peretele sudic al navei. Restaurarea unui fragment din răstignire. Sec. XIV-XV | South nave wall. Restoration of a fragment from the crucifixion. 14-15 c.

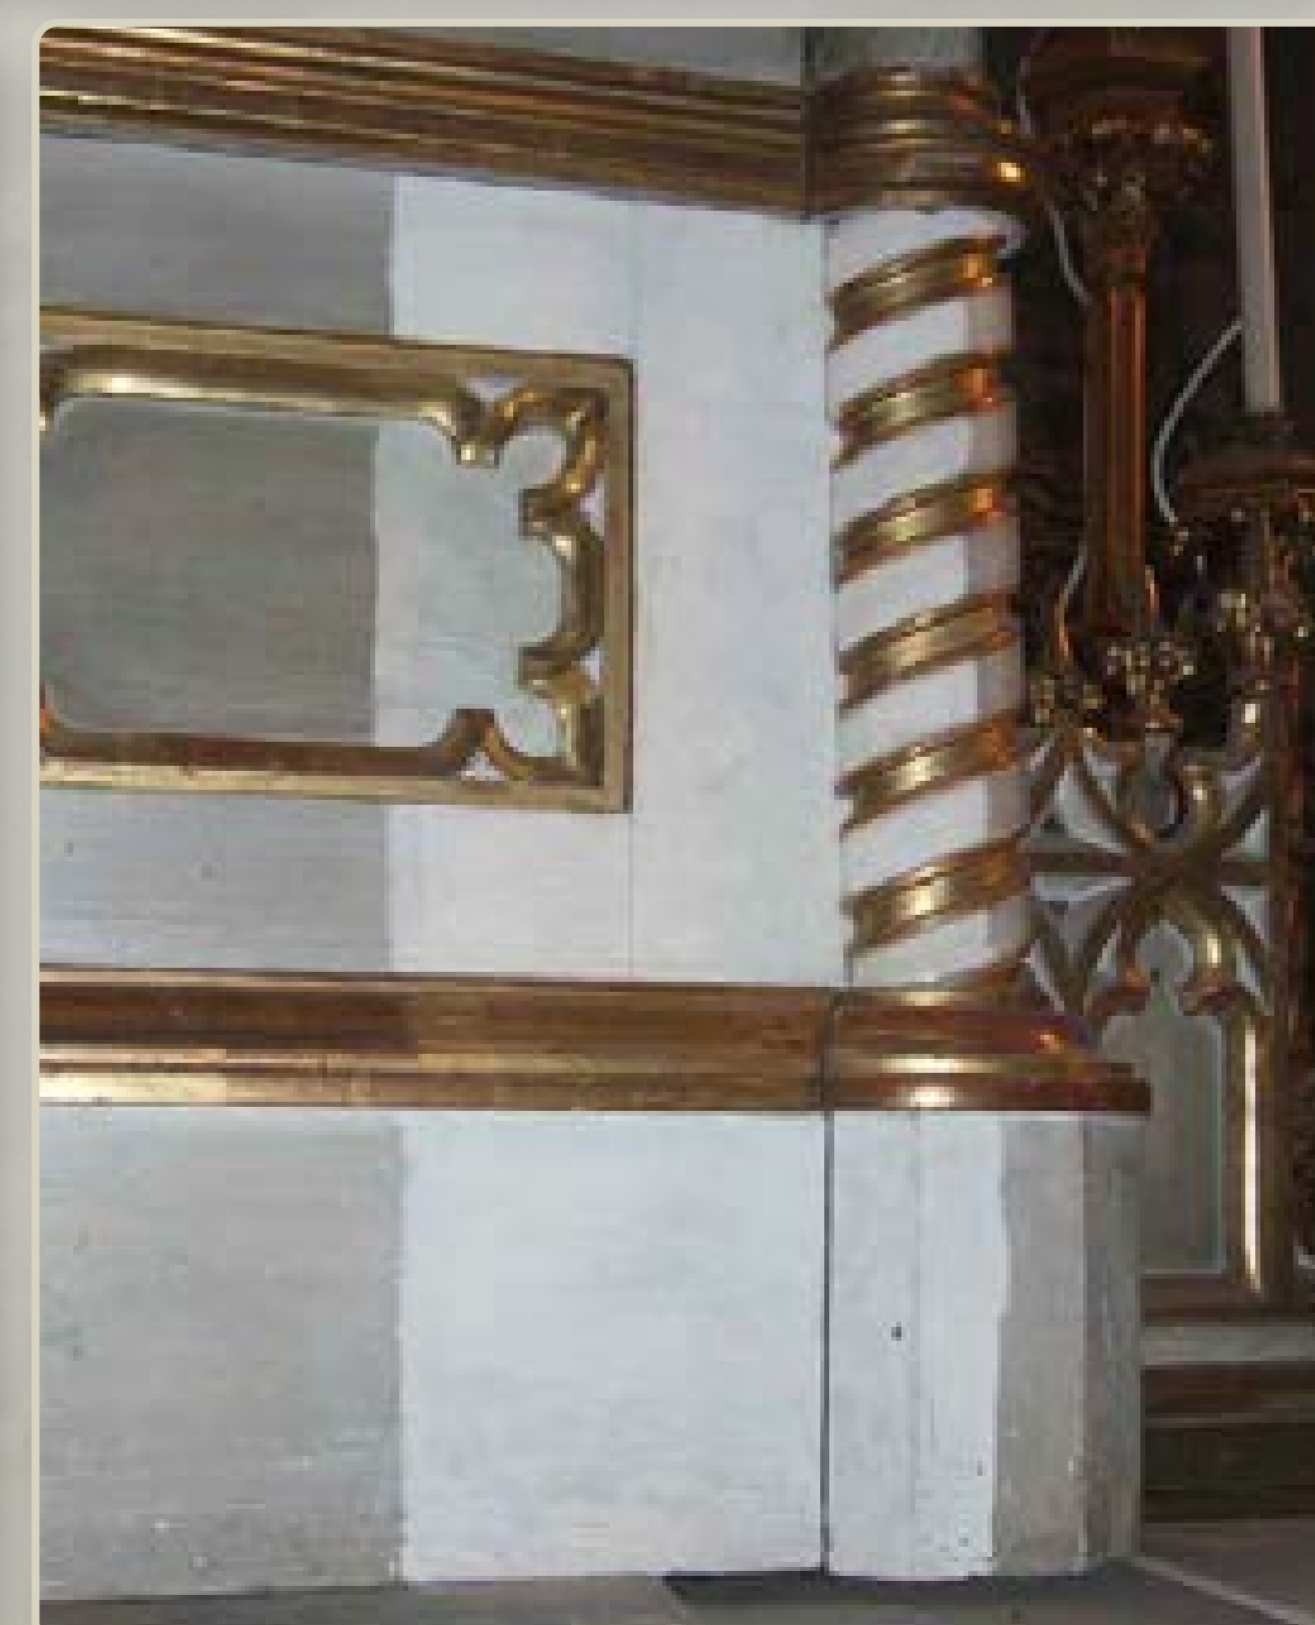
Tisztítási próba az oltár felületén. A vastag, szürke szennyeződések, lerakódások eltávolítása | Probă de curățire pe suprafața altarului. Înlăturarea depunerilor aderente groase și gri | Test cleaning on the surface of the altar. Removal of thick, grey, dirt and deposits.

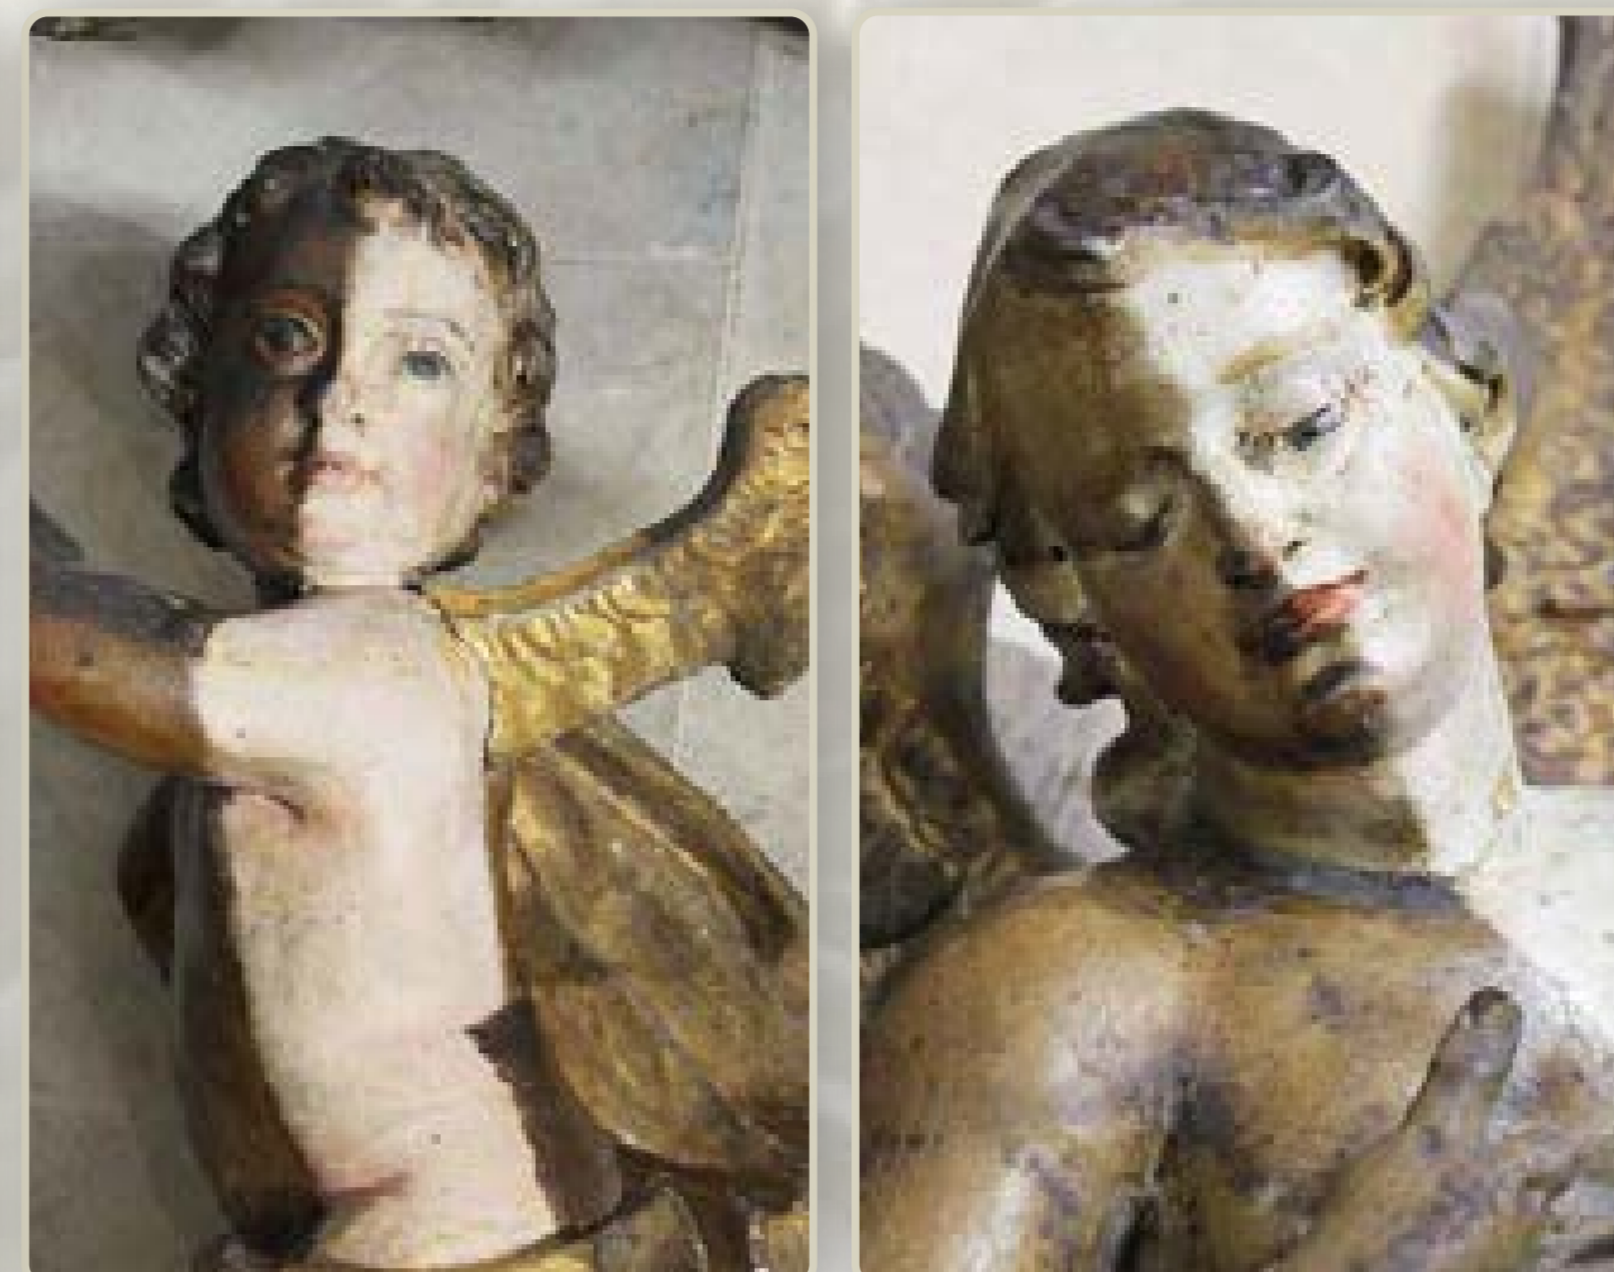
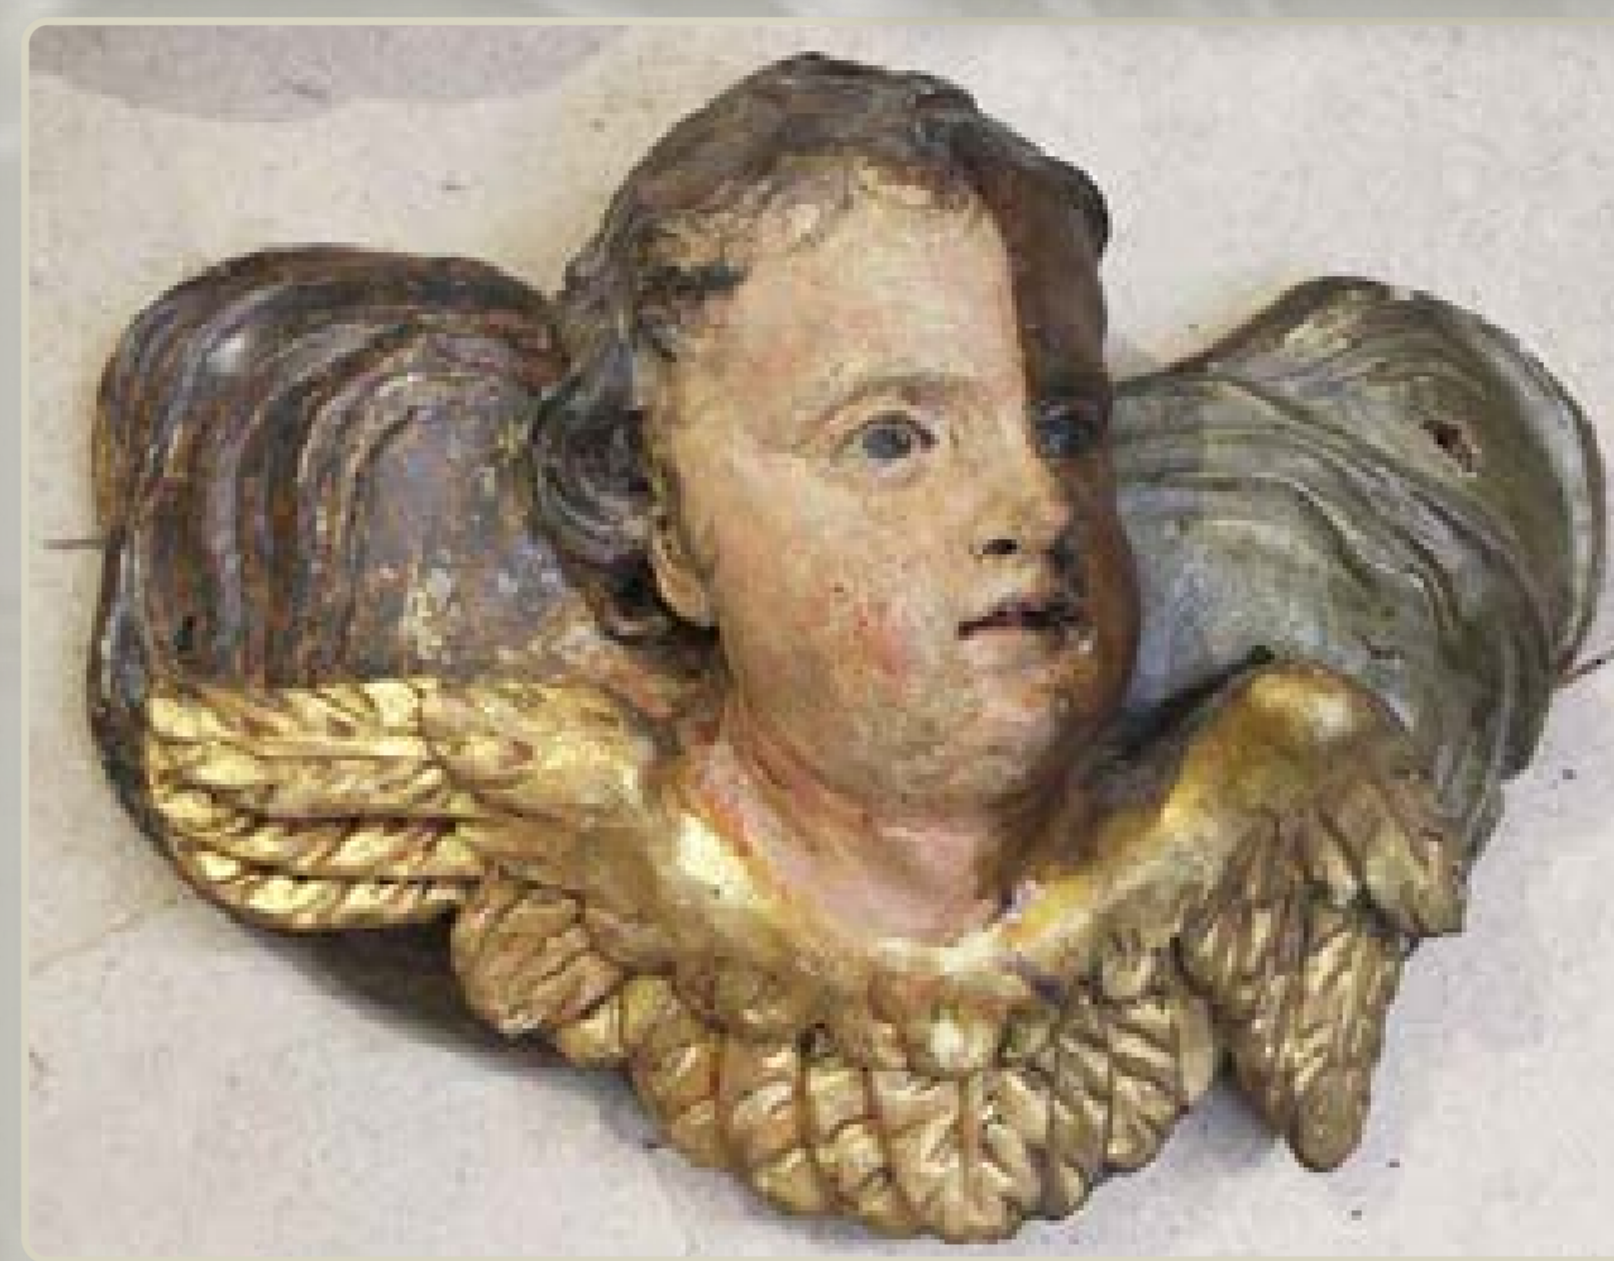
Tisztítási-feltérési próbák az oltár szobrain |
Probe de curățire-decapare la statuile altarului |
Cleaning – investigation tests on the statues of the altar
