DÉLI BELSŐ TÉR

SOUTHERN INTERIOR SPACE

The historic Baroque roof structure, made of spruce cut between 1771/1772 and 1773/1774, with a span of 23 m, was reinforced with spruce elements cut in the summer of 1830 and the winter of 1830/1831. Since then, it has only now undergone a overall restoration. Due to the correctness of the structural concept, only the biologically damaged elements and not functioning joints needed to be restored and new elements were needed only locally.

The most important structural intervention was the placement of the steel 3D truss-girder, above the vaults, in the axis of the buttresses, which increase the safety of the walls above the arches, between the naves, in case of an earthquake.

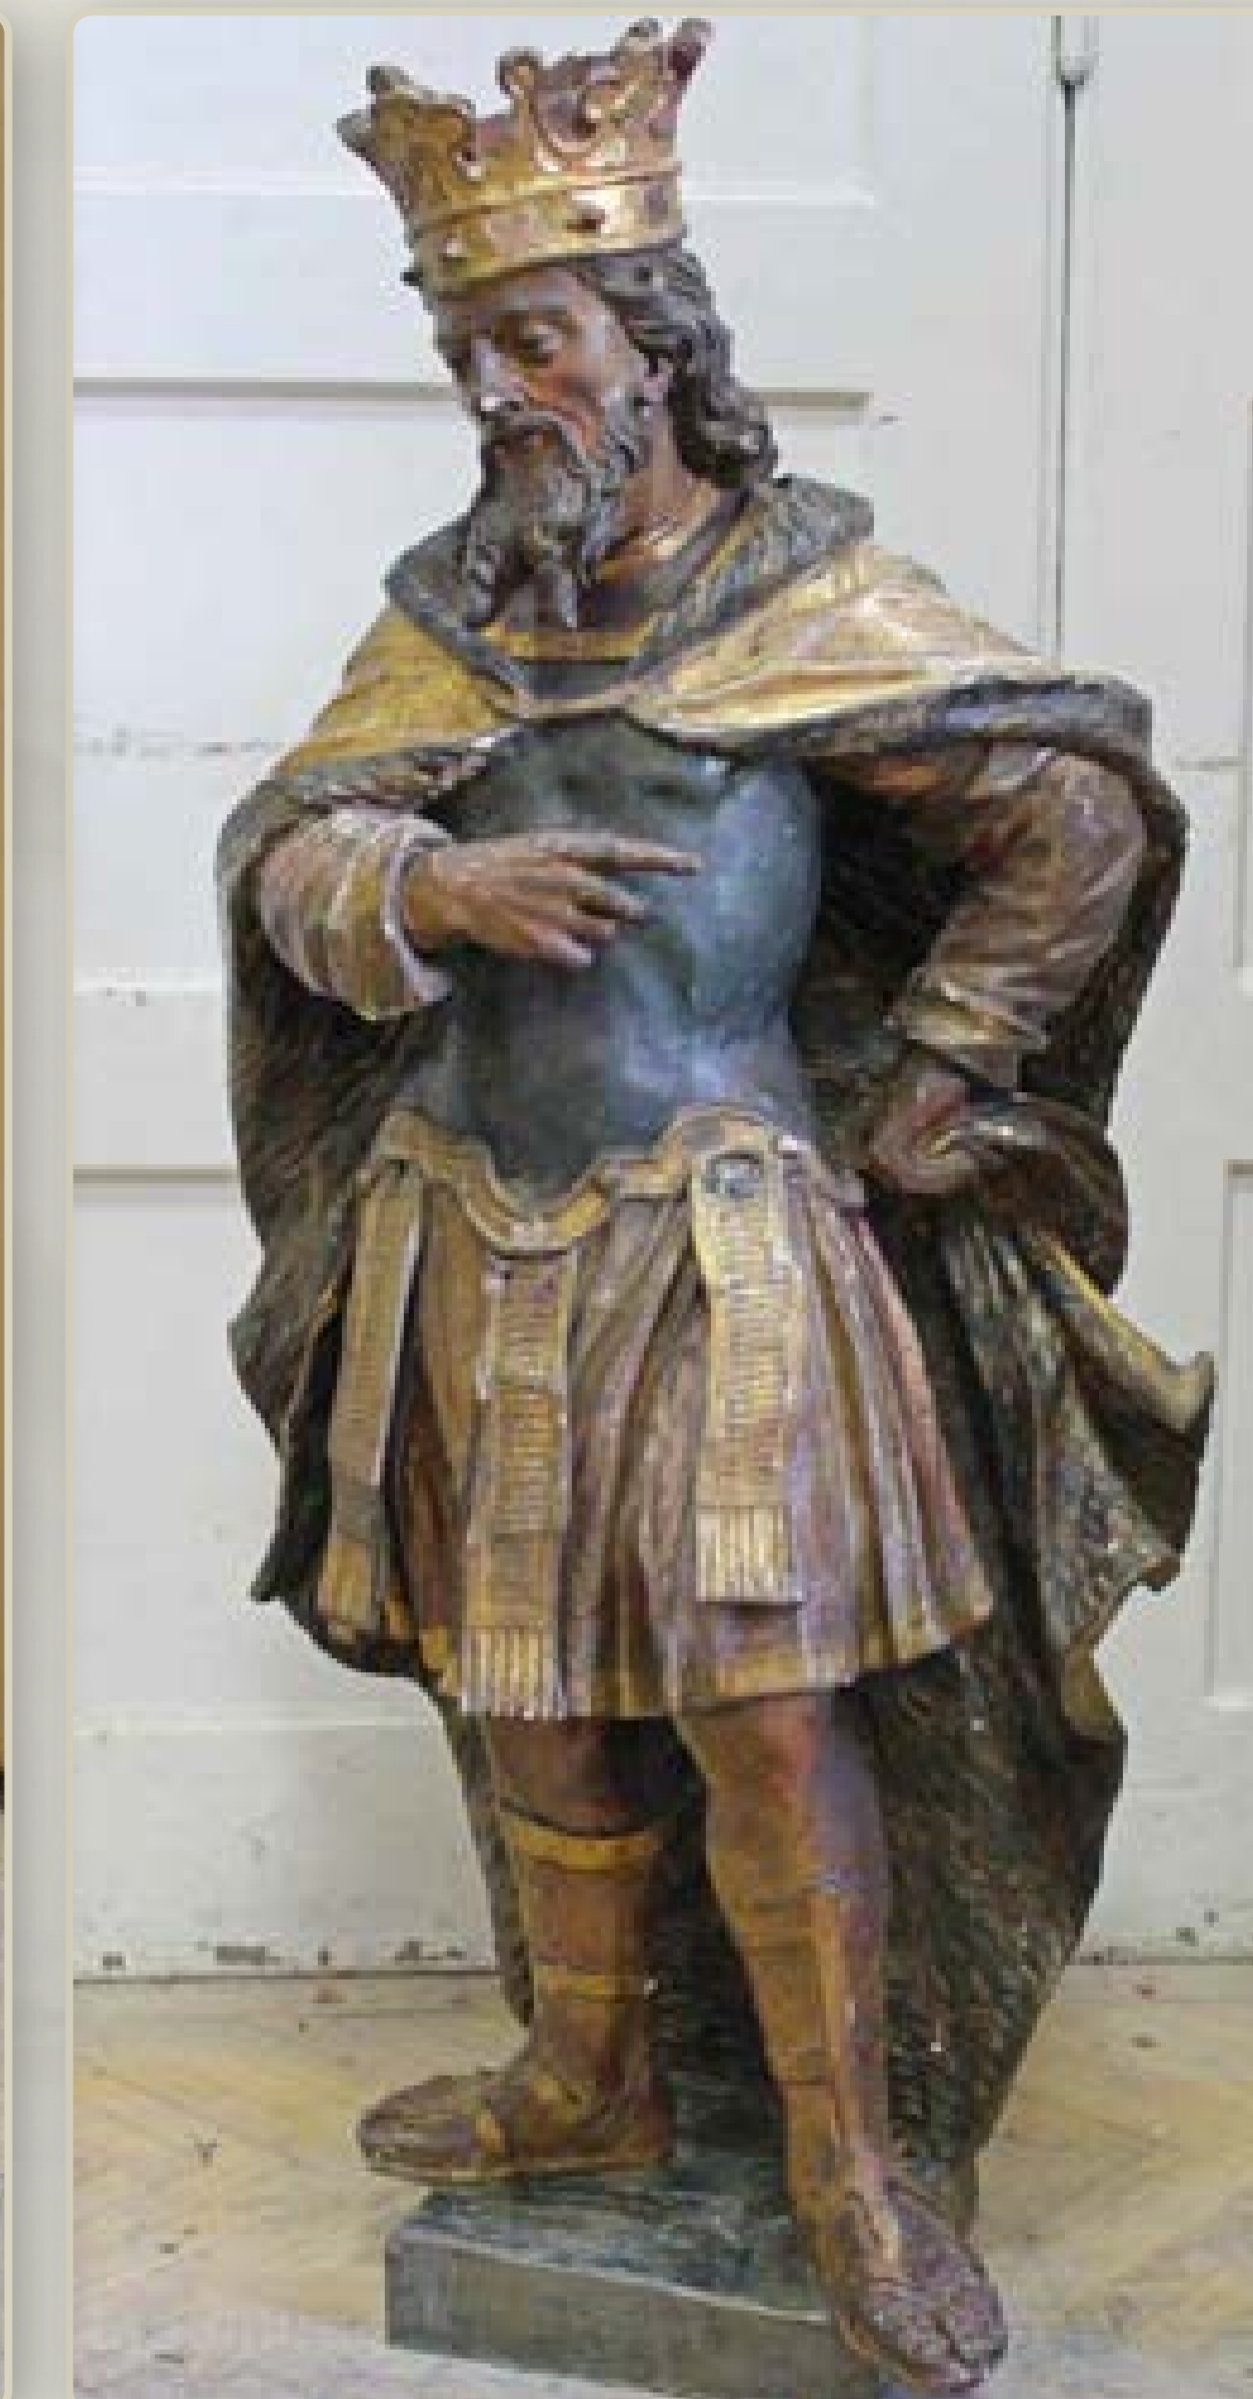
Király-szobor a tisztítást követően |
Statuie de rege, după curățire |
King statue after cleaning

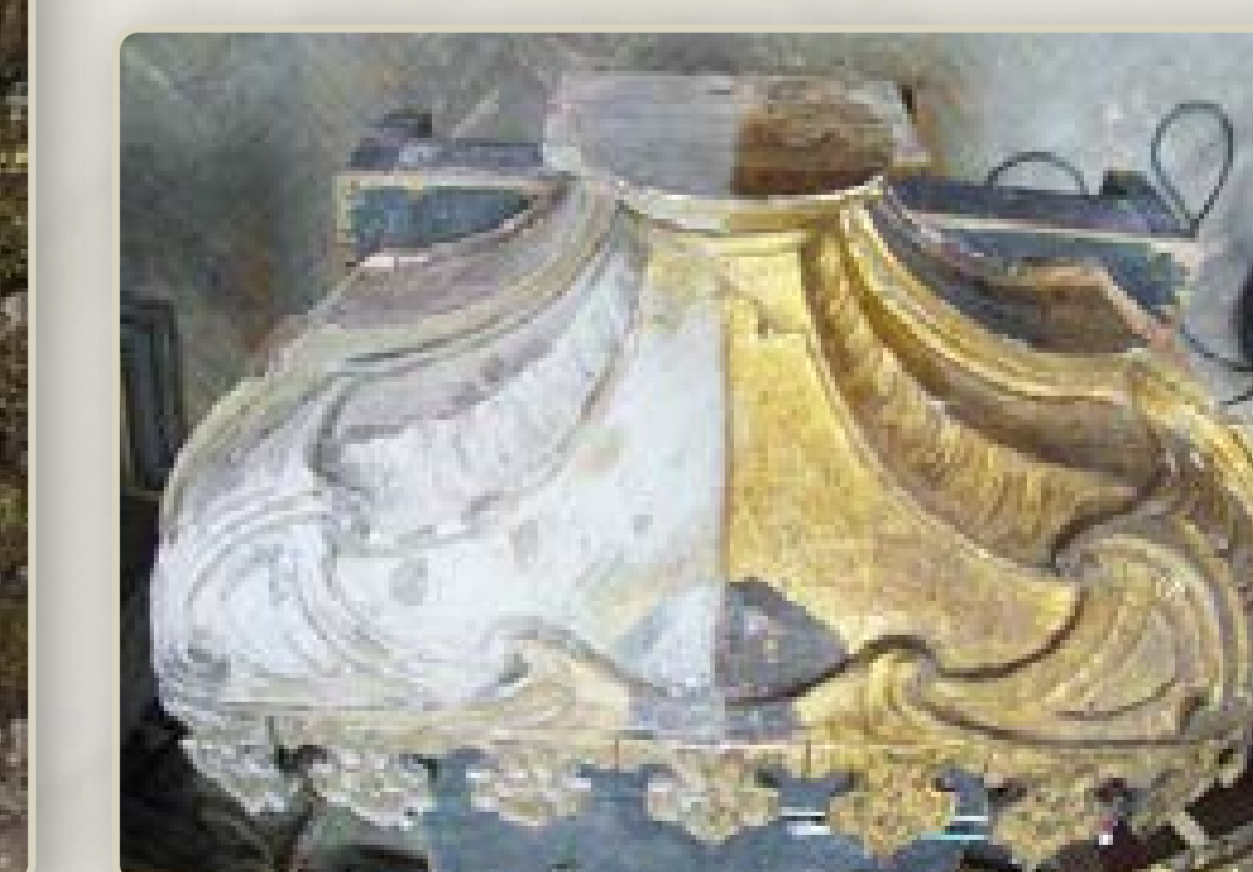
Tisztítási-feltérési próba a központi dombormű baldachinján. Félbe tisztított állapot |
Probă de curățire-decapare pe baldachinul reliefului central. Detaliu din timpul curățirii |
Cleaning-investigation test on the central relief canopy. Detail during cleaning
