Proyecto básico y de ejecución de restauración de los pozos de la nieve nº 11 y 13 de Sierra Espuña

P11.12 Pozo 11. Intervención (I).
 E 1/85

Localización: Sierra Espuña. Municipio de Totana / Murcia
 Promotor: Dirección General de Medio Natural / Comunidad Autónoma de la Región de Murcia
 Arquitecto: Pablo Carbonell Alonso / COAMU 1312

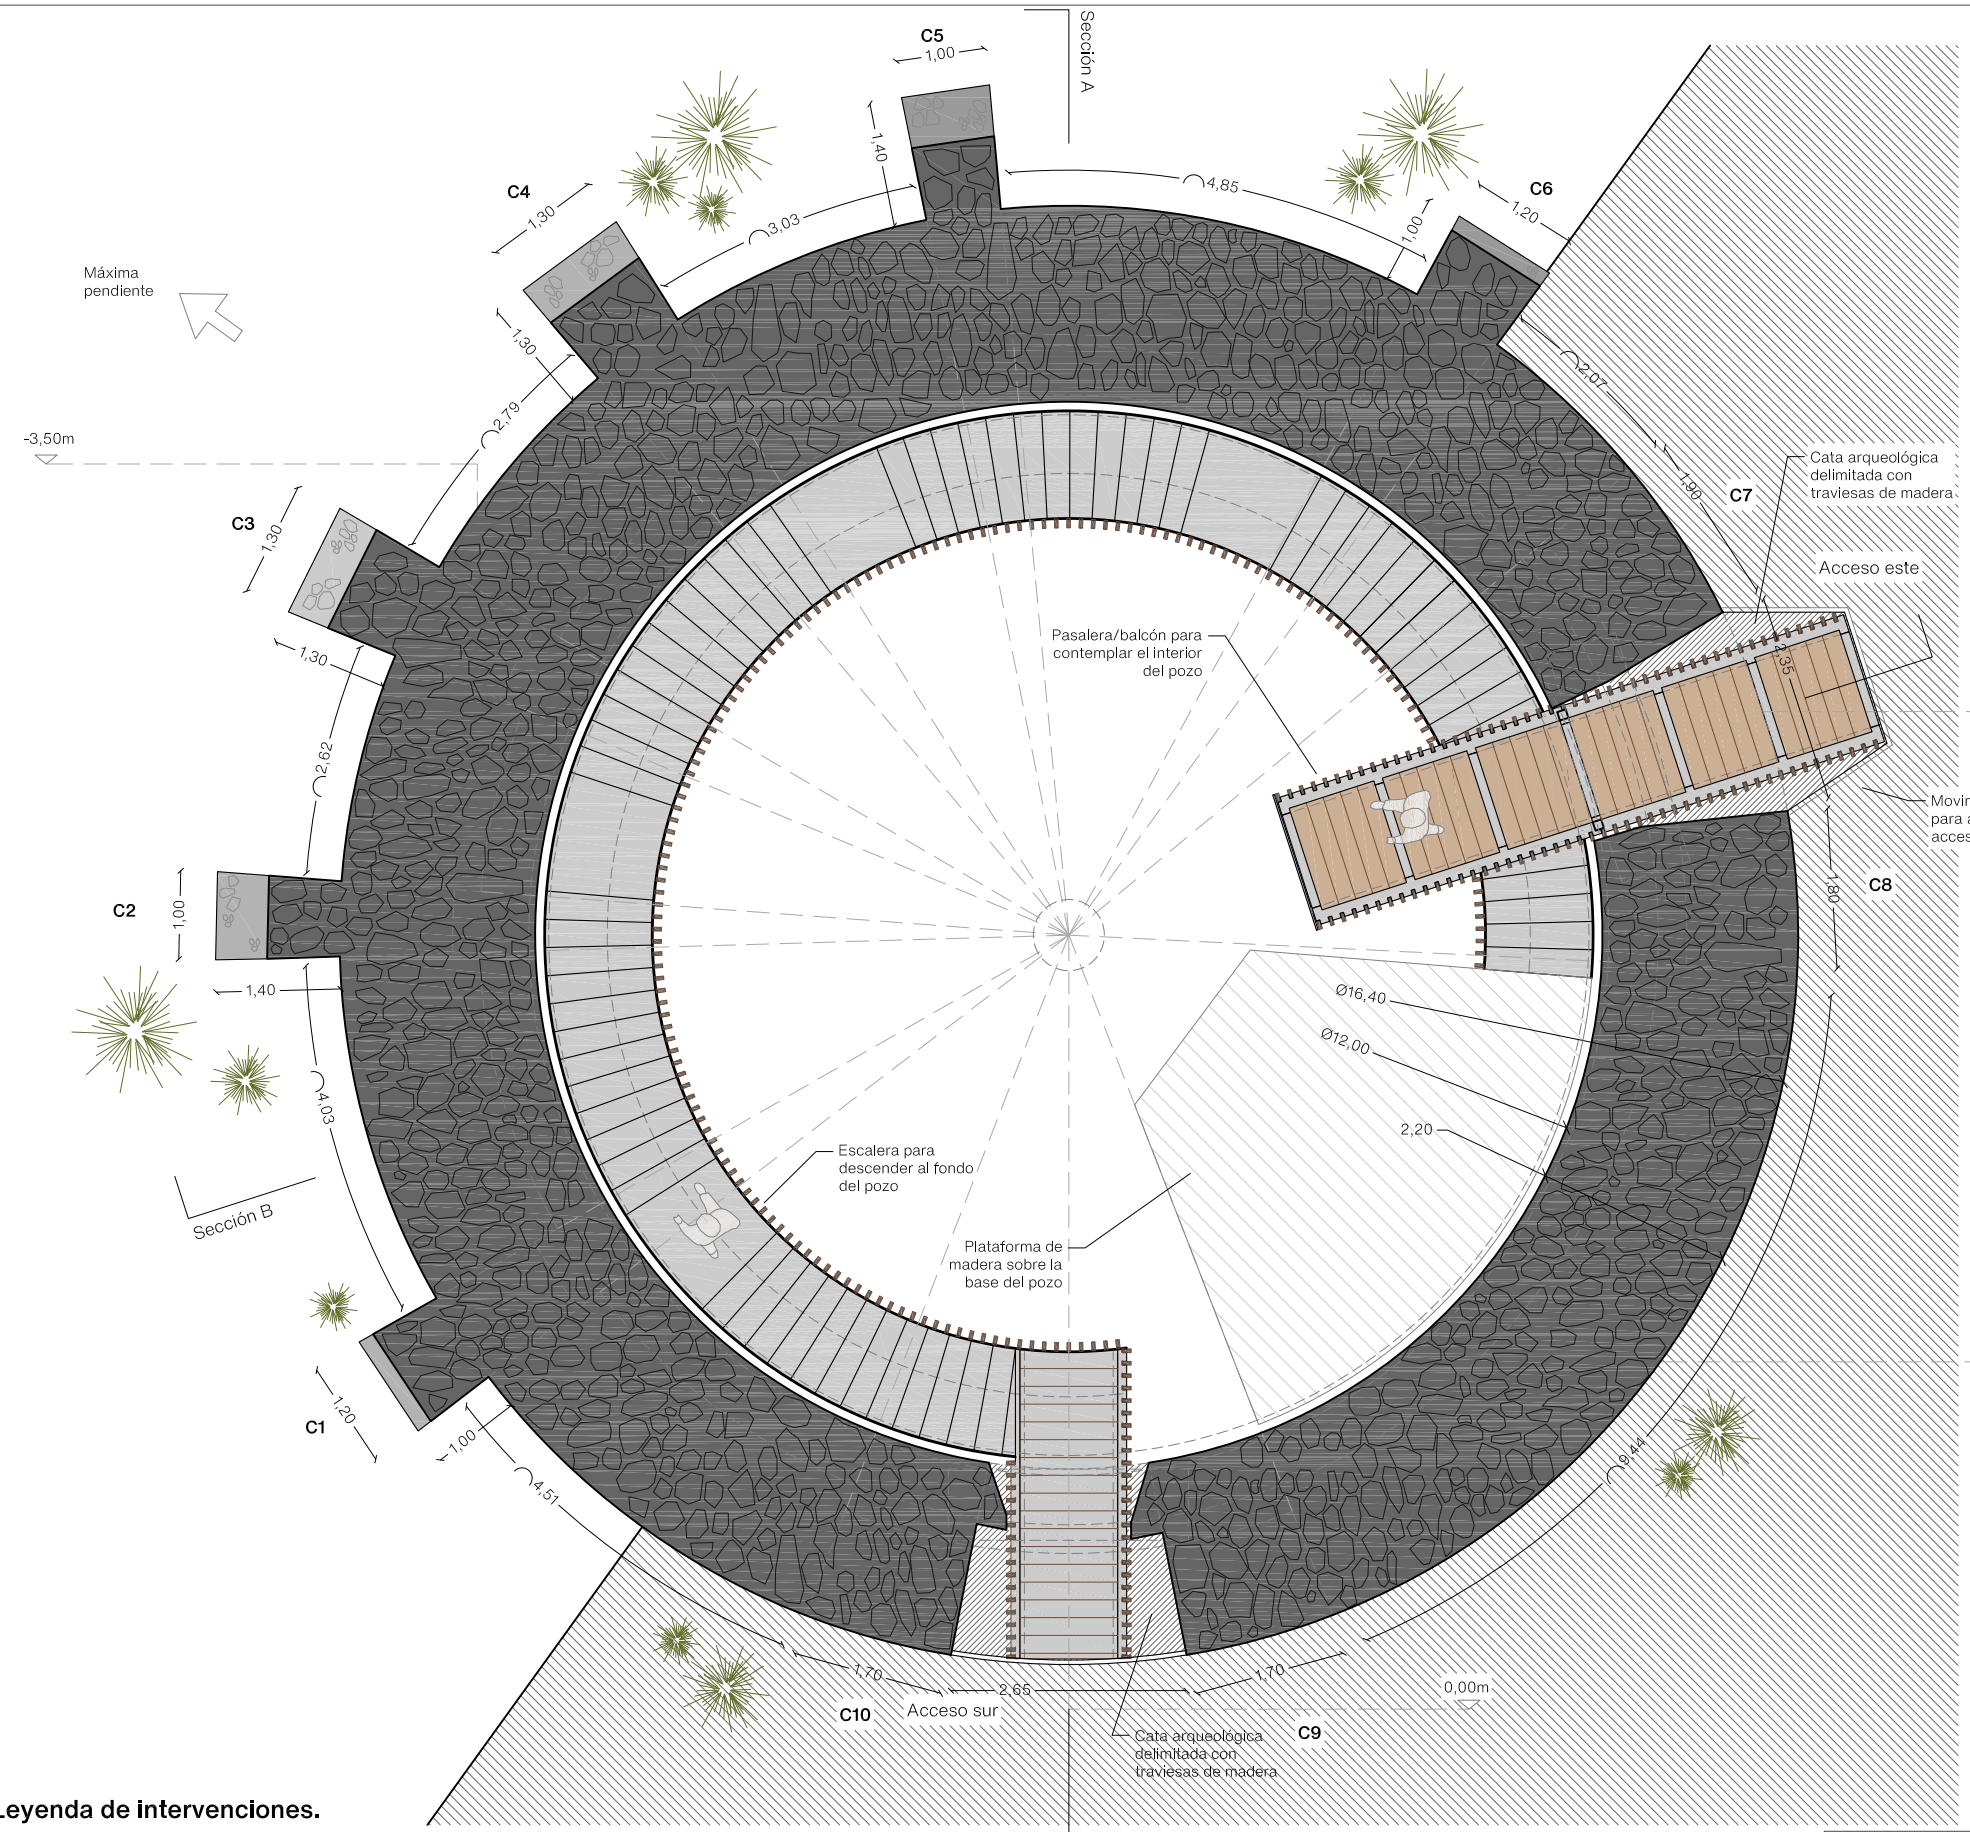
Cata arqueológica delimitada con traviesas de madera.
 Acceso este
 0,00m
 Movimiento de tierras para ajustar niveles de acceso
 C8
 1,80
 +0,75m

- Restauración de patologías superficiales:
- 1. Aplicación de revoco.
 - 2. Restauración de junteado y aplicación de revoco.
 - 3. Completado de mampostería, junteado y aplicación de revoco.
 - 4. Restauración completa de mampostería, junteado y aplicación de revoco.

- Otras intervenciones descritas en la memoria:
- Sellado de fisuras con mortero de cal
 - Reparación de grietas mediante inyectado de lechada de cal
 - Relleno de oquedades:
