Proyecto básico y de ejecución de restauración de los pozos de la nieve nº 11 y 13 de Sierra Espuña

P11.19 Pozo 11. Intervención (VIII). E 1/85

Localización: Sierra Espuña. Municipio de Totana / Murcia

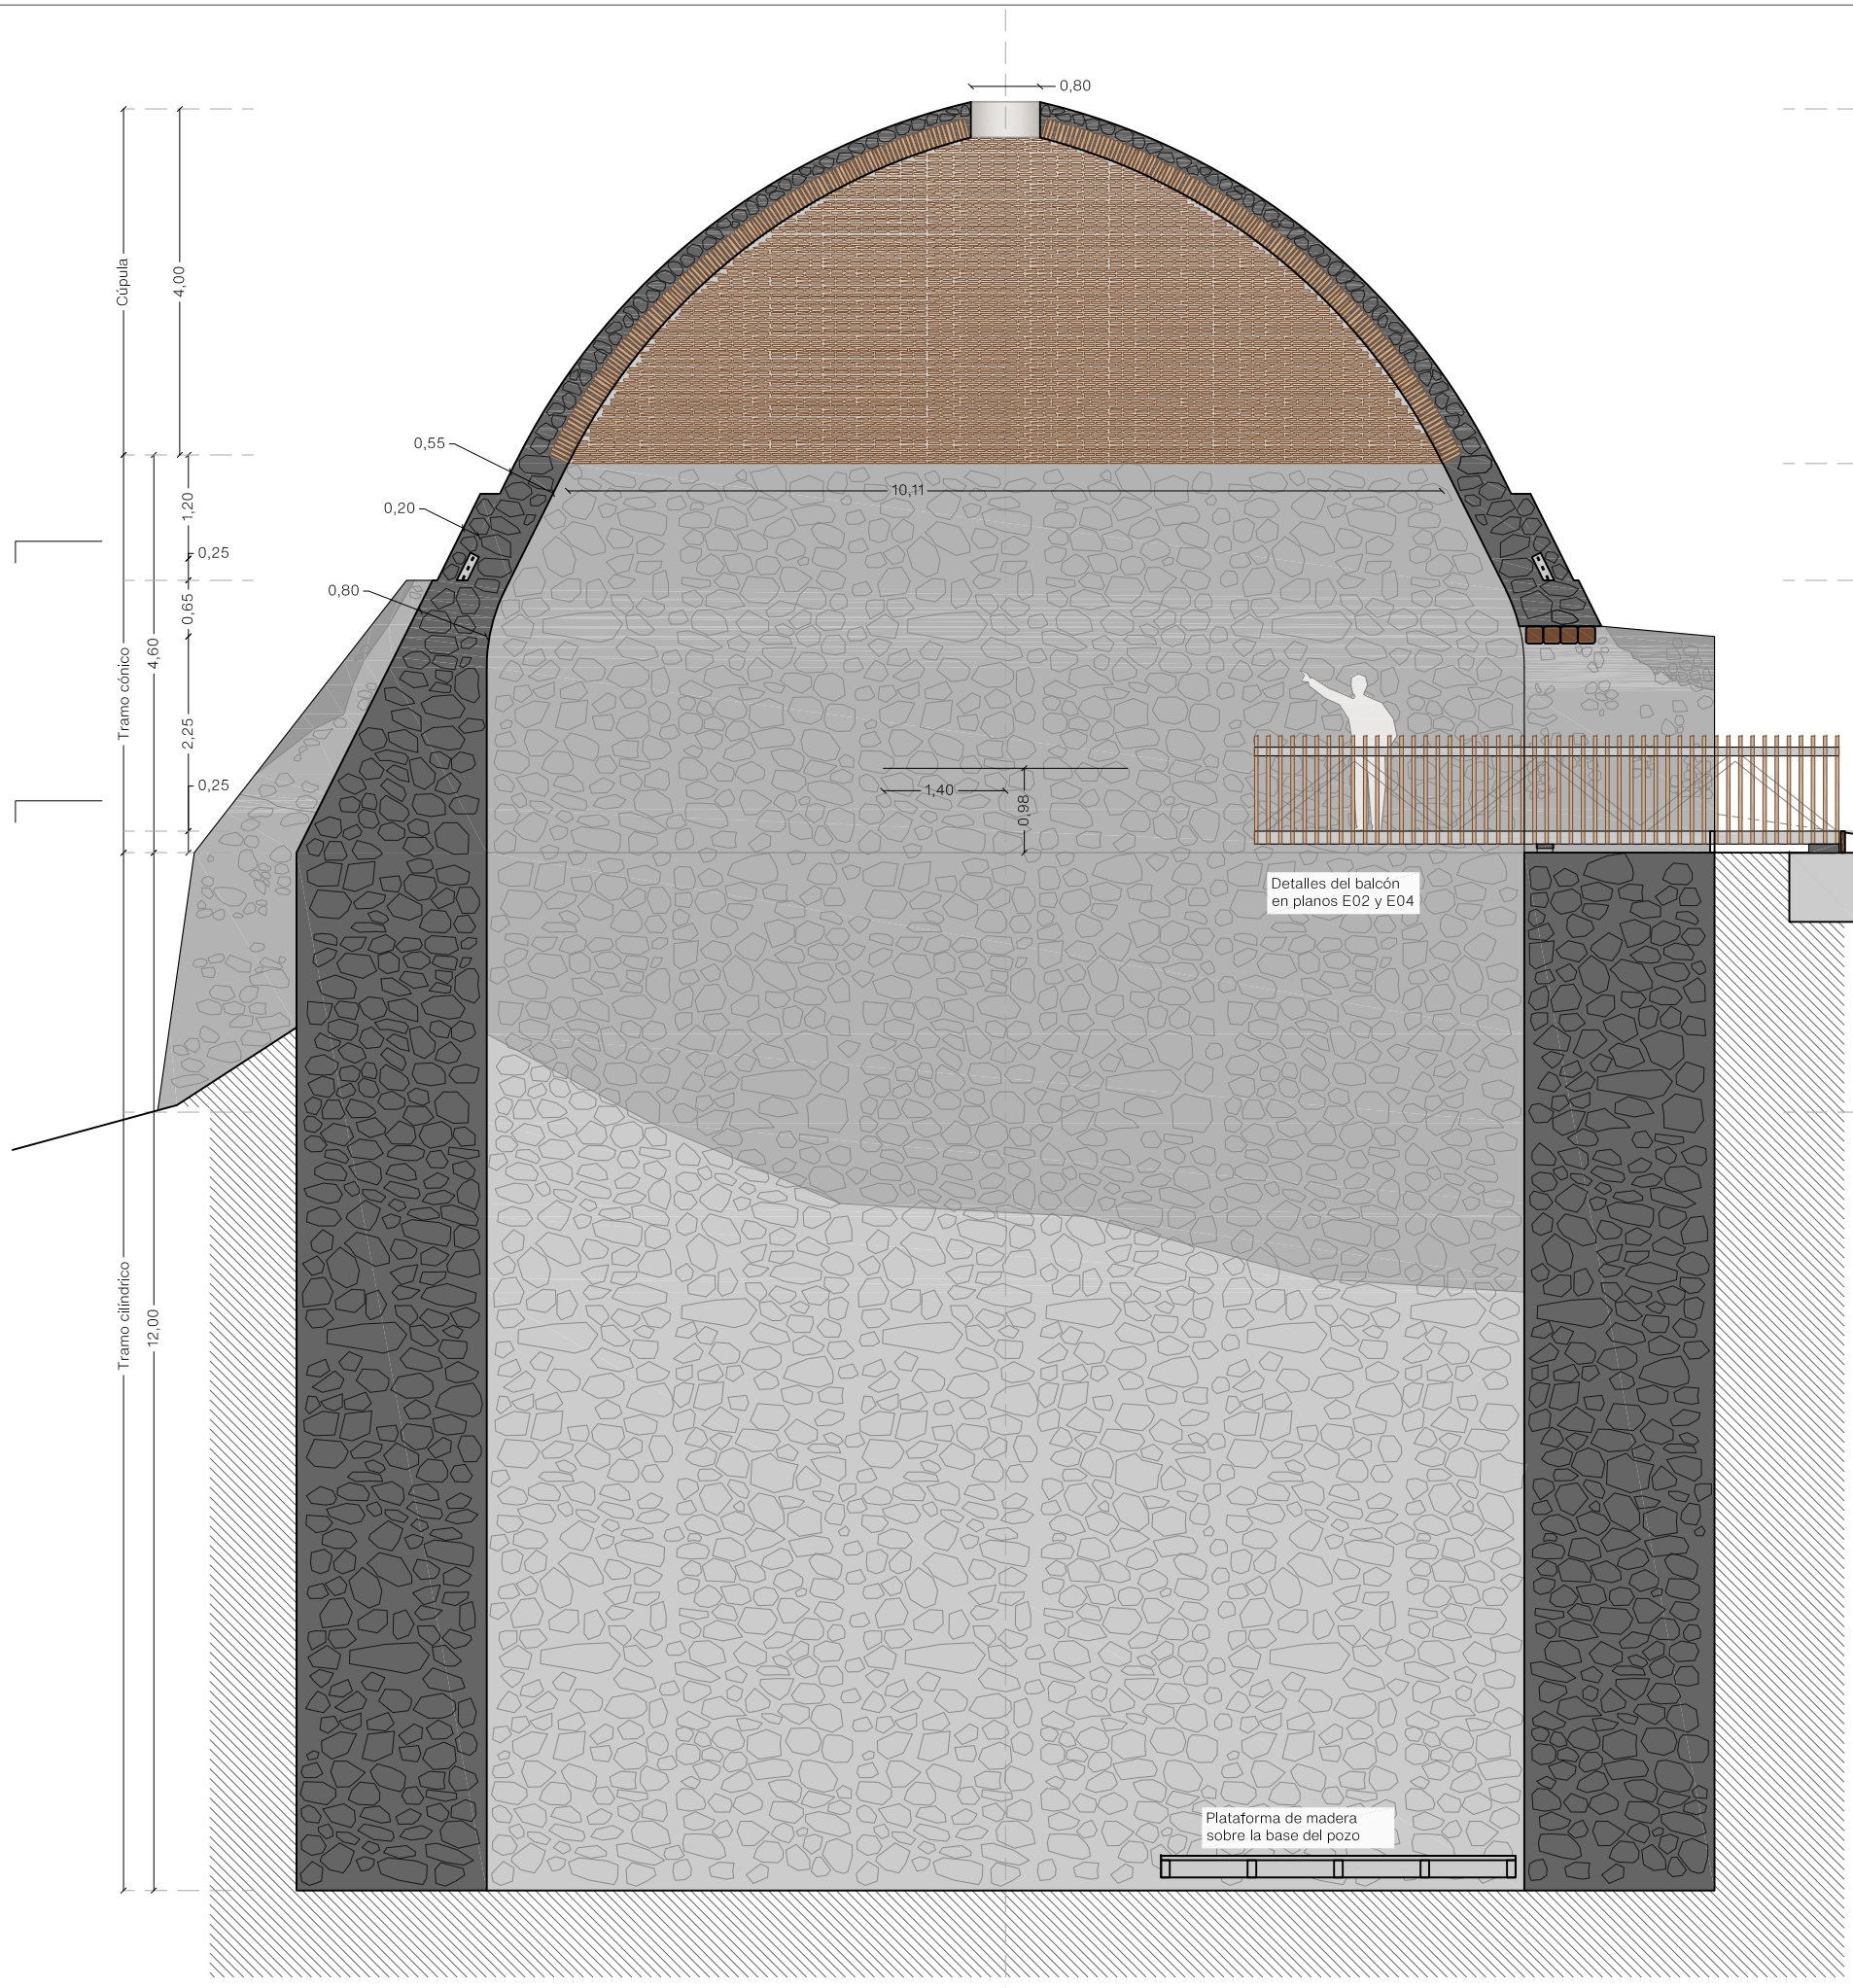
Sección B

Legenda de intervenciones.

- Restauración de patologías superficiales:
1. Aplicación de revoco.
 2. Restauración de juntado y aplicación de revoco.
 3. Completado de mampostería, juntado y aplicación de revoco.
 4. Restauración completa de mampostería, juntado y aplicación de revoco.

- Otras intervenciones descritas en la memoria:
- Sellado de fisuras con mortero de cal
 - Reparación de grietas mediante inyectado de lechada de cal
 - Relleno de oquedades:
