Proyecto básico y de ejecución de restauración de los pozos de la nieve nº 11 y 13 de Sierra Espuña

P13.18

Pozo 13. Intervención (VI).
E 1/75

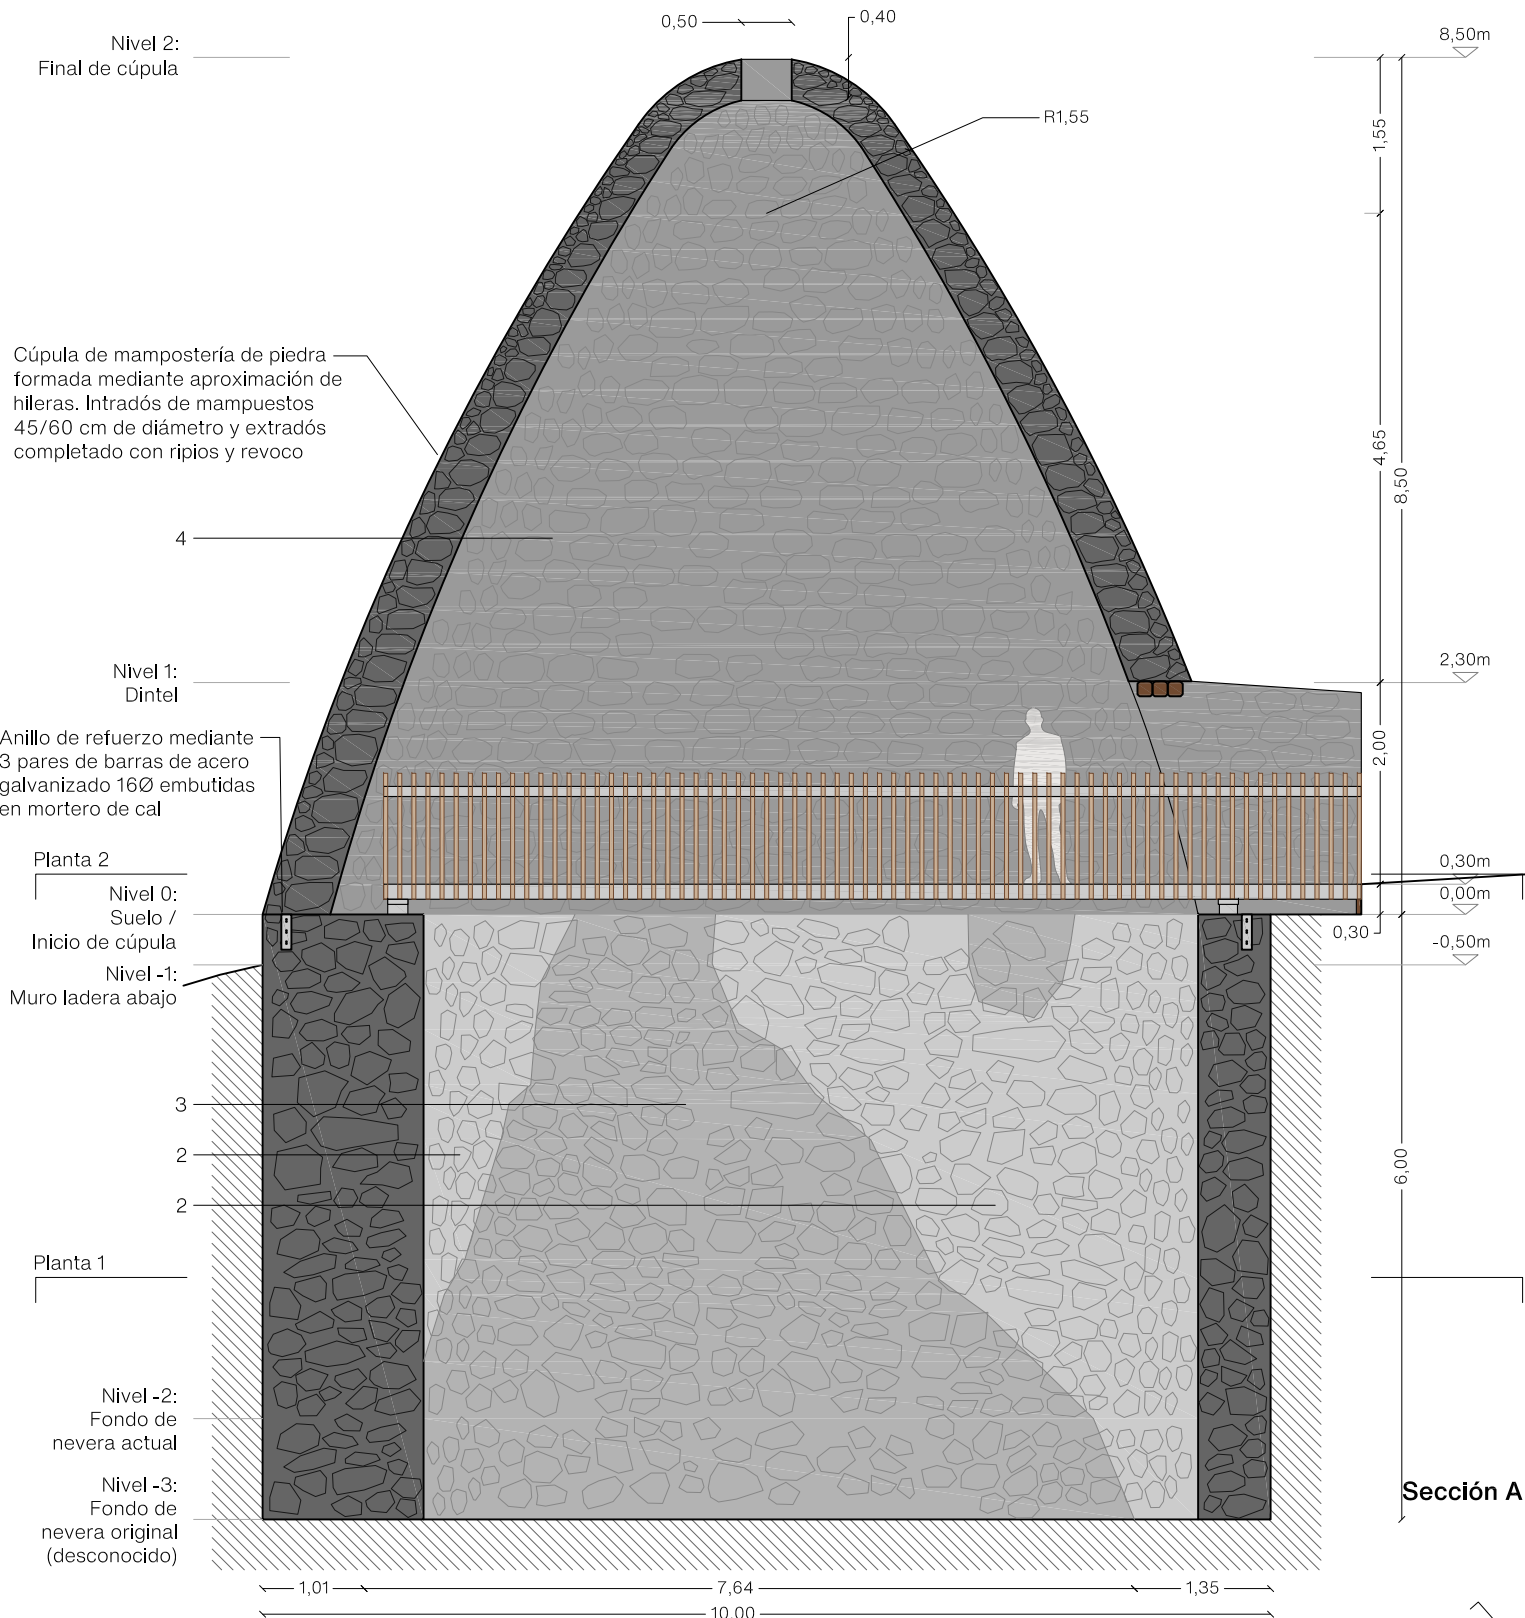
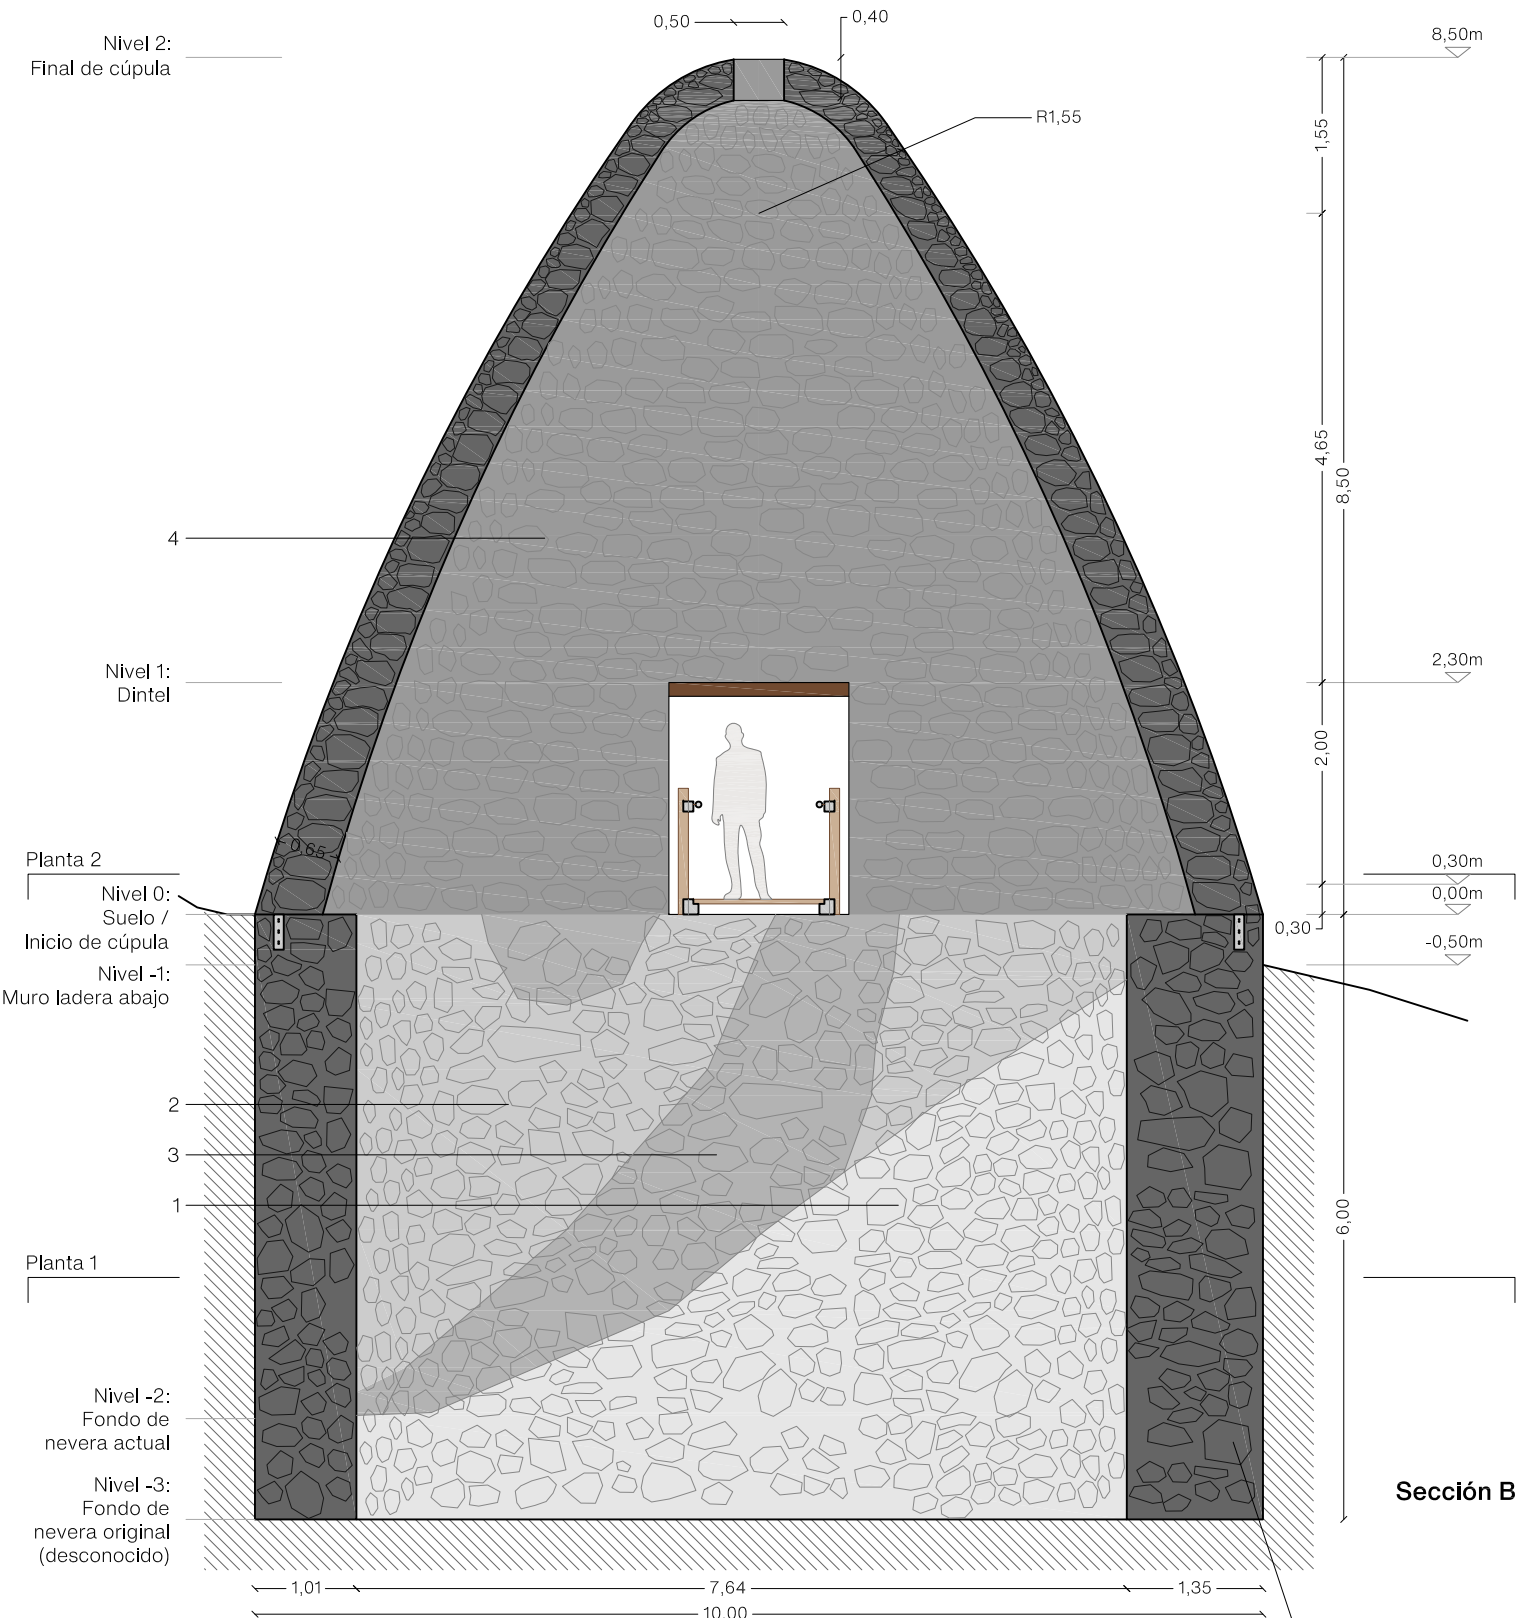
- Restauración de patologías superficiales:
- 1. Aplicación de revoco.
 - 2. Restauración de juntas y aplicación de revoco.
 - 3. Completado de mampostería, juntas y aplicación de revoco.
 - 4. Restauración completa de mampostería, juntas y aplicación de revoco.

- Otras intervenciones descritas en la memoria:
- Sellado de fisuras con mortero de cal
 - Reparación de grietas mediante inyectado de lechada de cal
 - Relleno de oquedades:

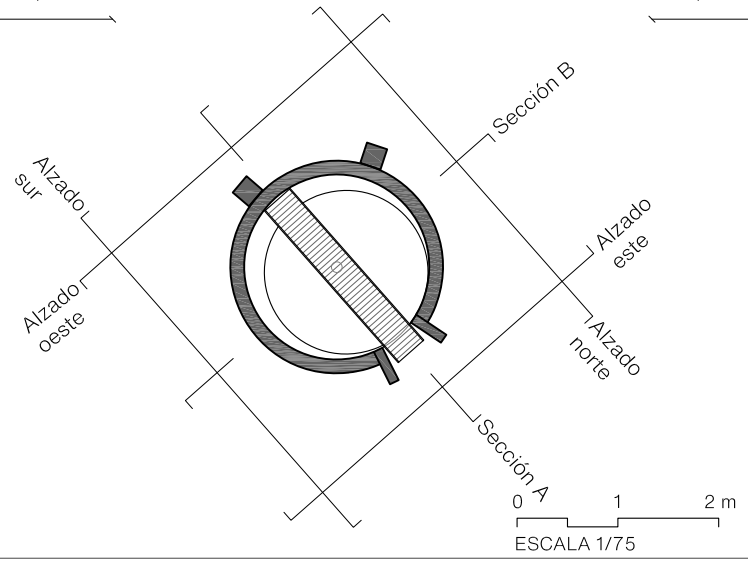
Muro de contención completado hasta llegar al arranque de la cúpula
